RAPPORT

Trafikkontoret, Stockholm Stad

Liljeholmen konfliktstudie

Uppdragsnummer 2127046

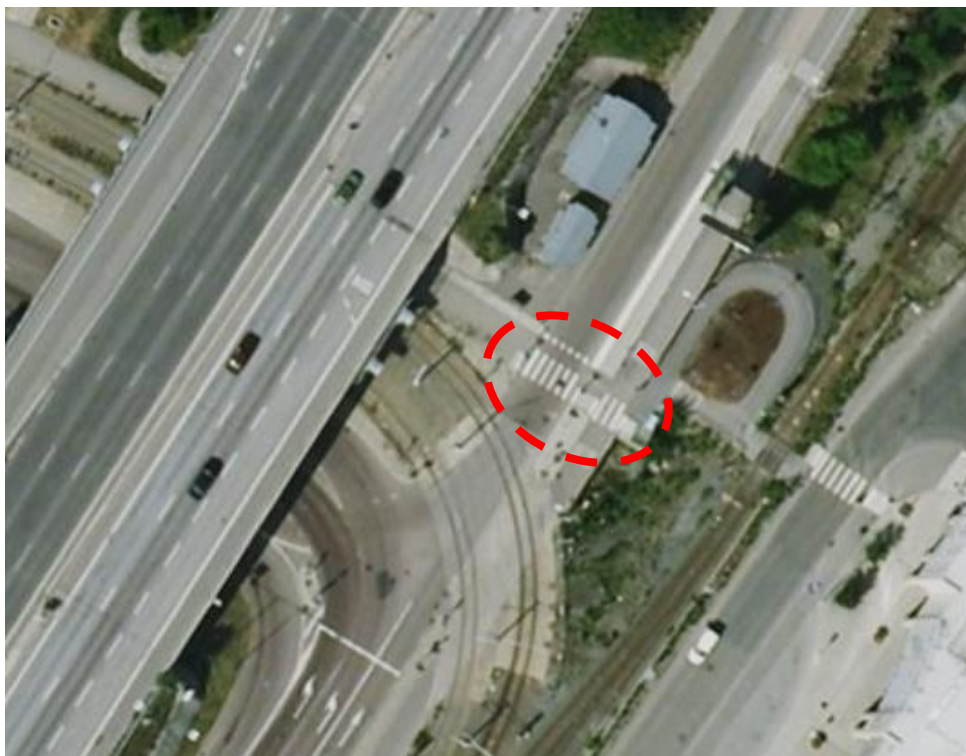
Figur 2. Detaljlokalisering av konfliktstudie

Det aktuella studieområdet är ett övergångsställe som korsar Södertäljevägens norrgående ramp, se markerat område i figur 2 nedan. Området innefattar även en övergång för fotgängare över cykelbanan. Tidigare har detta varit ett övergångsställe men sedan den vita markeringen har tagits bort samspelar nu fotgängare och cyklister på ytan, dock väjer fotgängarna i högre grad för cyklisterna.

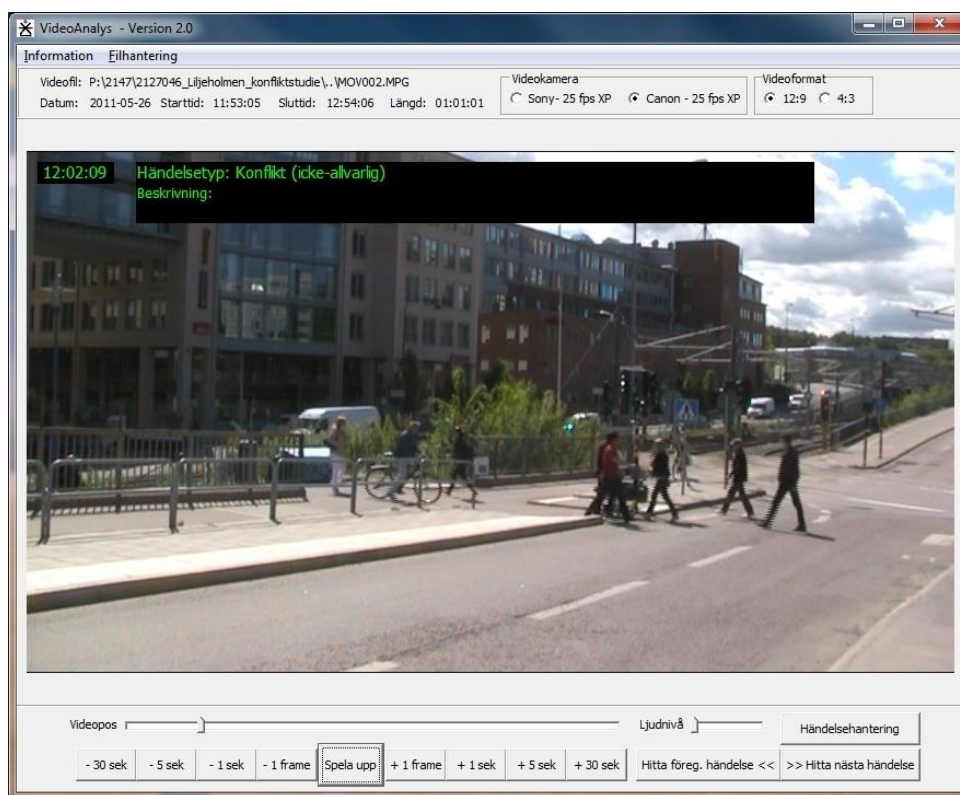
Figur 5. Swecos videoanalytiksverktyg för inmatning och verifiering av händelser.

Sweco använder ett eget utvecklat verktyg för verifiering och inmatning av konflikter samt andra händelser som uppstår under observationsperioderna. Verktyget lämnas till beställaren för egen kontroll av händelser och används även vid presentation av konfliktstudie resultat.

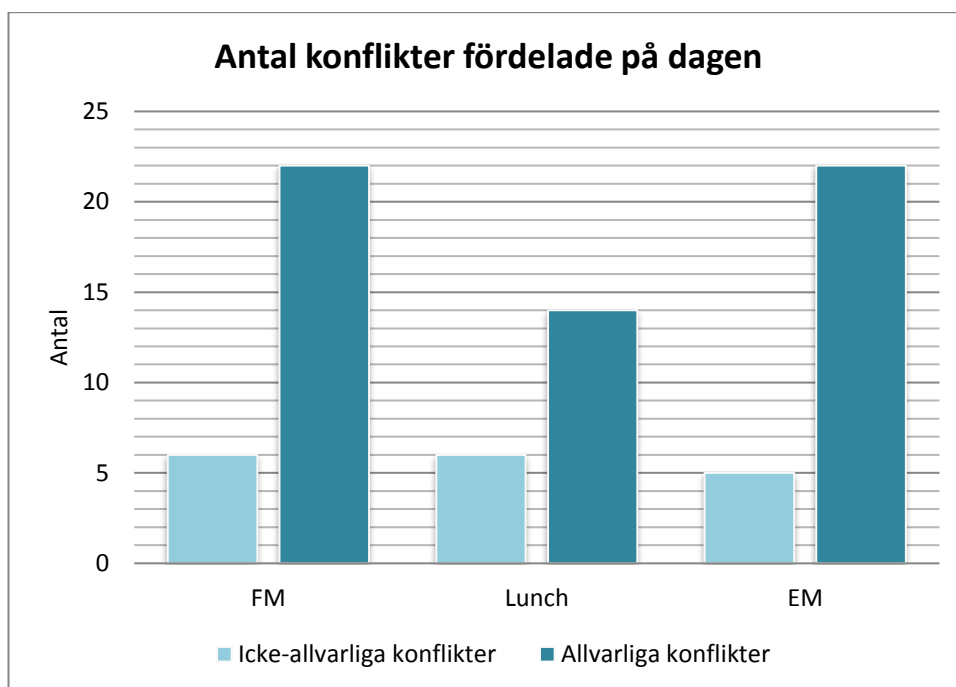
I diagrammet nedan visas allvarliga och icke-allvarliga konflikter uppdelade efter tid på dagen. Som synes är konflikterna jämnt fördelade mellan förmiddagens och eftermiddagens maxtimme, under timmarna mitt på dagen är dock antalet allvarliga konflikter något färre. Detta kan förklaras med det minskade antalet trafikanter under dessa timmar.

Figur 7. Konflikter uppdelade på tiden på dygnet.

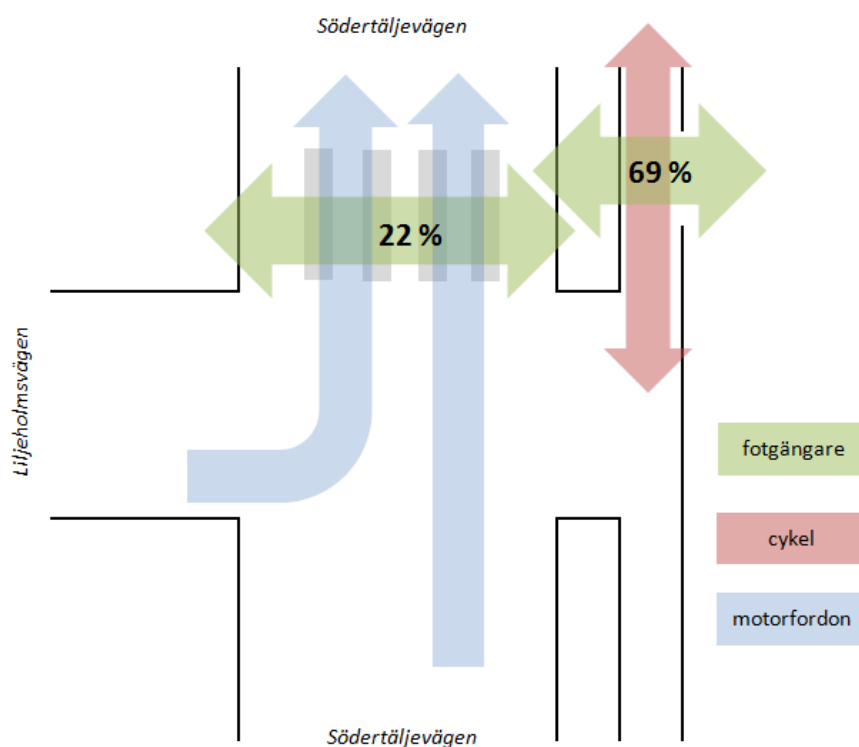
De, i studien, observerade konflikterna är koncentrerade till cykelbanan, strax före/efter övergången, samt till övergångsstället. Nedan visas de olika trafikströmmarna utefter sitt trafikslag samt var de korsar varandra. Figuren visar även koncentrationen av alla konflikter samt hur de fördelas på området. Utav alla konflikter äger 69 % av dem rum på cykelbanan i samband med övergången. På övergångsstället uppmättes 22 % av konflikterna.

Figur 6. Andel konflikter på cykelbana och övergången.

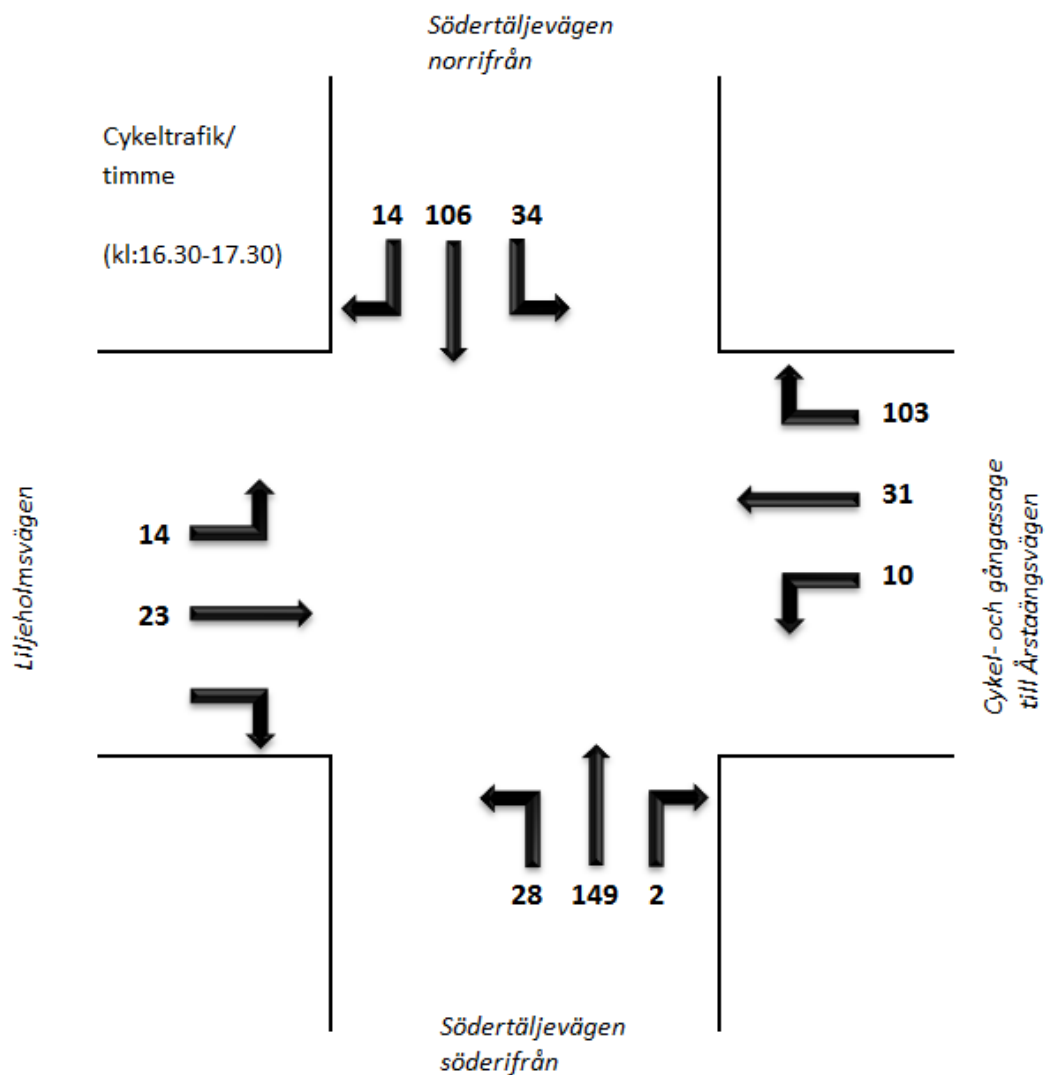
Cykeltrafik – EM

Data hämtat från film från konfliktstudien. Insamlingen skedde den 110608, en onsdag.

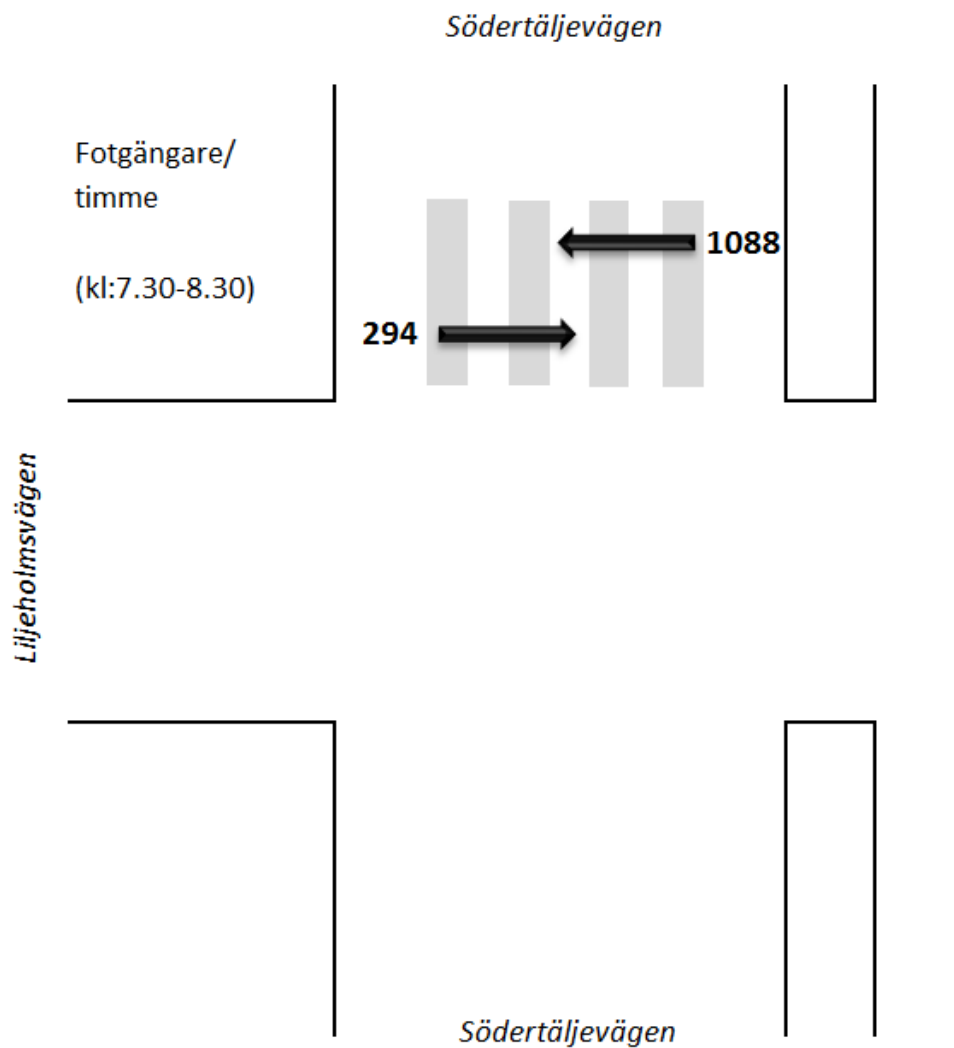
Fotgängarflöde – EM

Data hämtat från film från konfliktstudien. Insamlingen skedde den 110608, en onsdag.
