RAPPORT

STOCKHOLMS KOMMUN

Passage Liljeholmen-Marievik efterstudie

2018-09-05

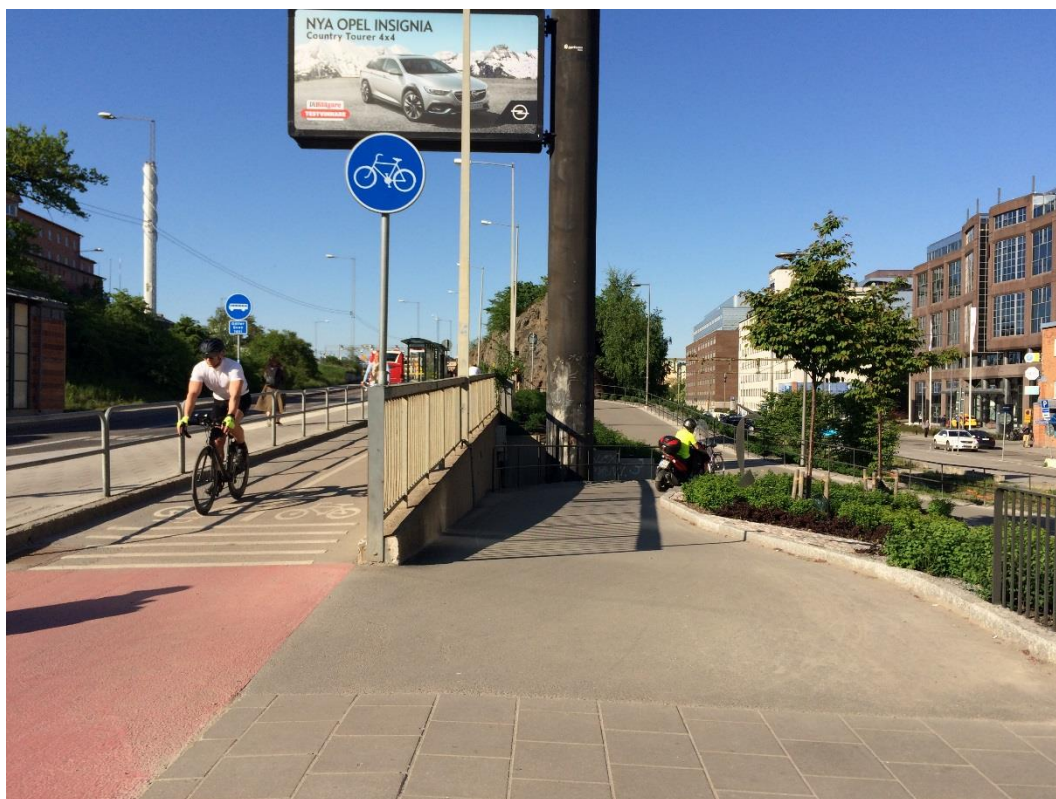
Gång- och cykelbanan som passerar genom studieområdet är reglerad som separerad gång- och cykelbana norr om passagen och söder om tvärbanan. Mellan passagen och tvärbanan är gång- och cykelbanan reglerad som gemensam gång- och cykelbana. På en kort sträckas delas gångbana och cykelbana upp, se Figur 3.

Figur 3. Busshållplats Marievik med ramper ned till passage över industrispår till höger. Cykelbana till vänster om räcket. Gångbana antingen via busshållplatsen längst till vänster i bild eller ner via rampen till höger.

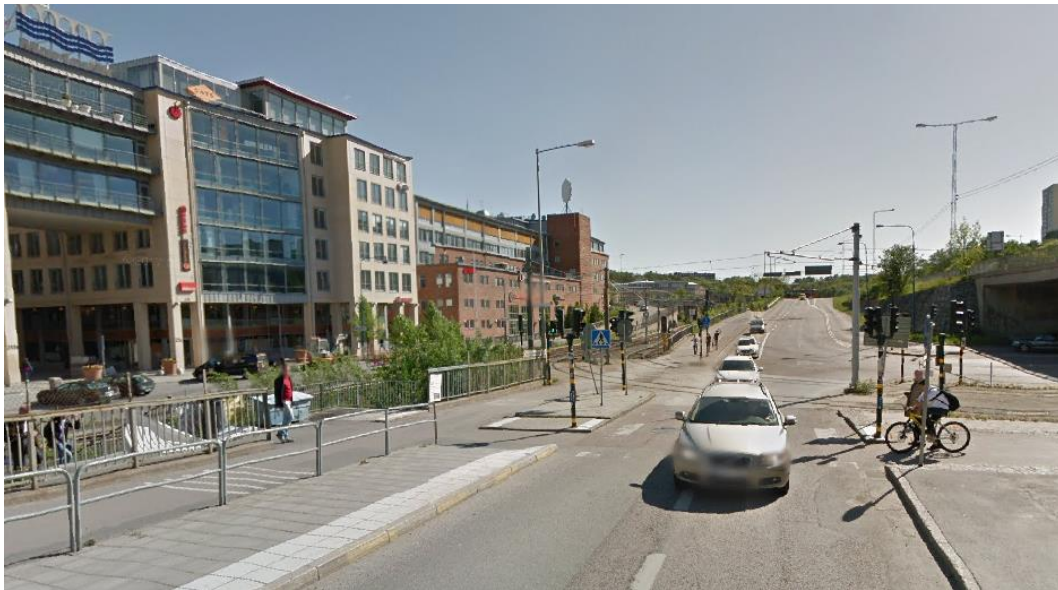
Figur 4. Före ombyggnad. Källa: Google maps, 2011.

Se en jämförelse i Figur 4 och Figur 5 på hur övergångsstället med passage var utformat år 2011 respektive idag, vilket är samma utformning som år 2017.

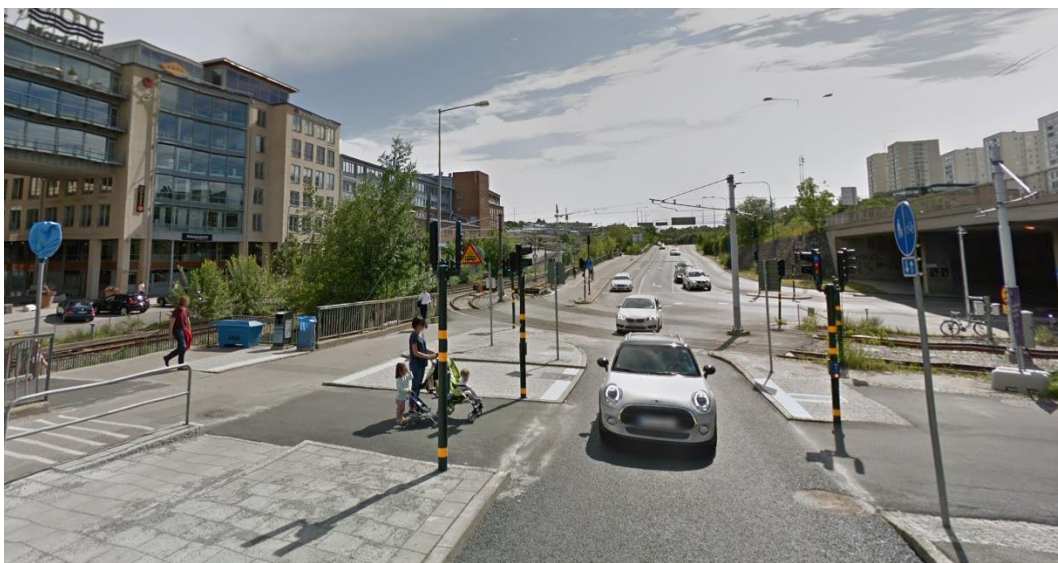
Figur 5. Efter ombyggnad. Källa: Google maps, 2017.

Övergångsstället samt rampen och trappan till Årstaängsvägen byggdes om 2017. De förändringar som har gjorts är att körfältet på den norra rampen har smalnats av till ett körfält, vilket ökar utrymmet för väntande gångtrafikanter och cyklister som ska passera övergångsstället med cykelpassage. Cykeldelen har breddats. Trappan har breddats från 3 till 5 meter och går nu i samma linje som övergångsstället. En tidigare gångfålla för gående och cyklister över industrispåret togs bort. Den gemensamma gång- och cykelbanan mellan passagen mot Marievik och busshållplatsen har blivit separerad och gående leds över hållplatsen plattform. I övrigt har inte några större förändringar gjorts.

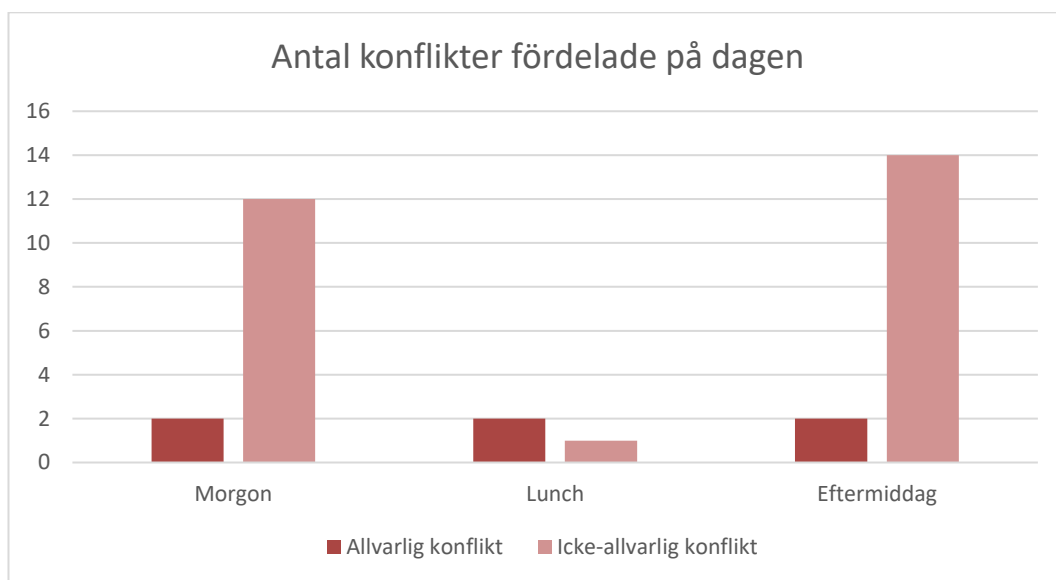
Figur 9. Konflikter uppdelade på mätperiod.

I diagrammet i Figur 9 är konflikterna fördelade över studiens mätperioder, morgon, lunch och eftermiddag. Antalet allvarliga konflikter är jämt fördelade under morgonen, lunchen och eftermiddagens mätperiod, medan de icke-allvarliga konflikterna förekommer i betydligt större utsträckning på morgonen och eftermiddagen.

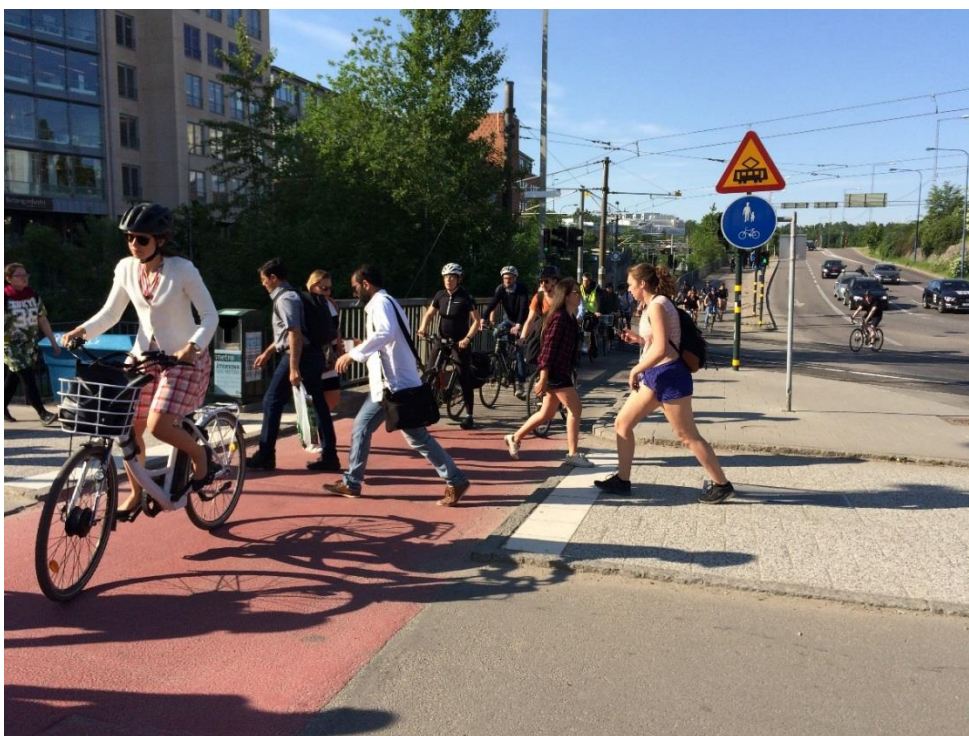
- Klunga med cyklister på väg norrut bildas frekvent på förmiddagen och eftermiddagen då tvärbanan passerar, vilket orsakar kapacitetsproblem på cykelbanan samt den gemensamma gång- och cykelbanan.

Figur 10. Klunga med cyklister på väg norrut bildas då tvärbanan passerar.

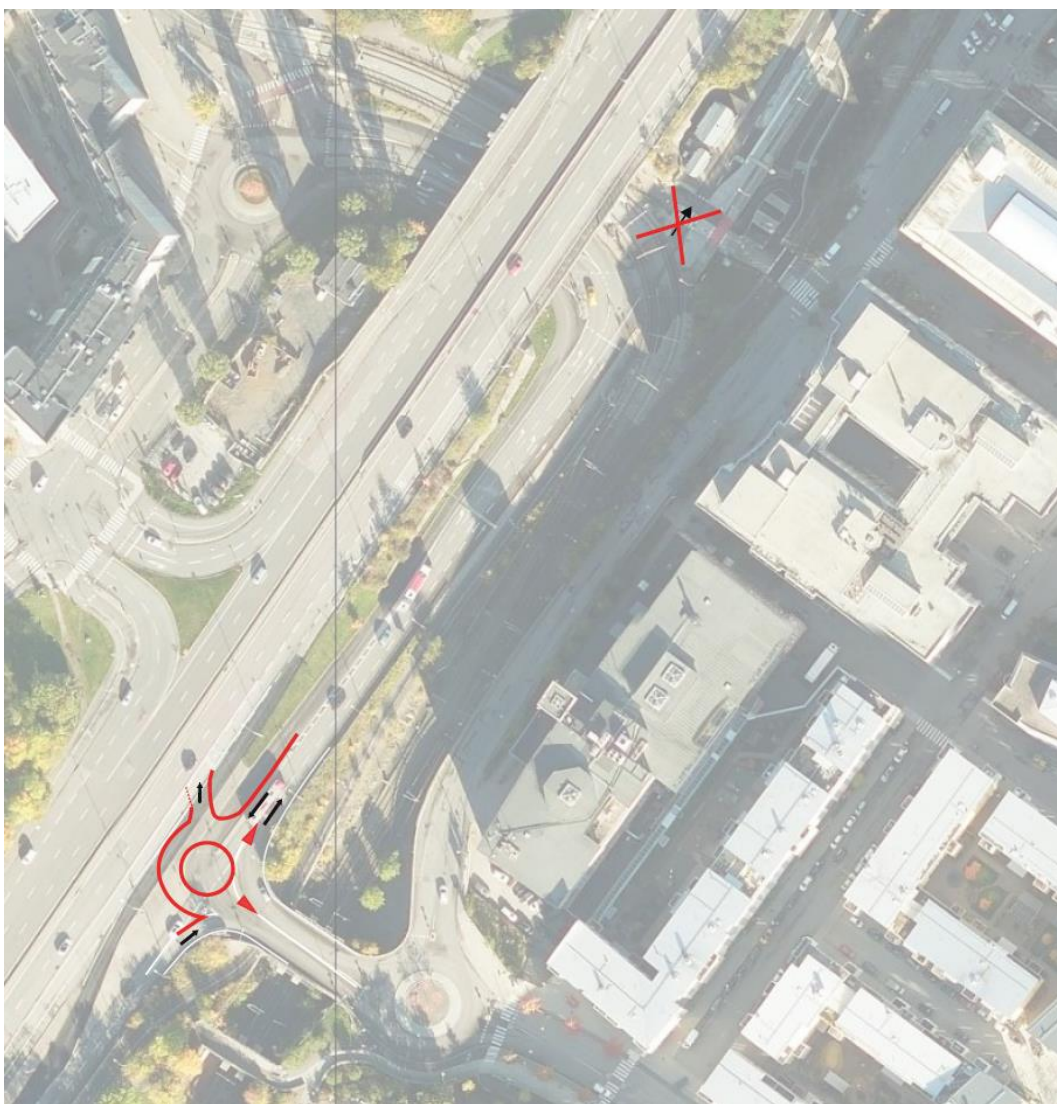
Figur 12. Skissförslag på lösning med att ta bort trafik på påfartsrampen.

- Öka gröntiden för fotgängare genom att ta bort en eller flera motorfordonsrörelser i korsningen.

Ett alternativ är att ta bort möjligheten att svänga och/eller köra rakt fram genom korsningen (från avfartsrampen norrut till påfartsrampen norrut längs med Södertäljevägen) för motorfordonstrafiken.
