VTI PM

# **Sopsaltning av gång- och cykelvägar**

## **Fältförsök i Stockholm vintern 2017–2018**

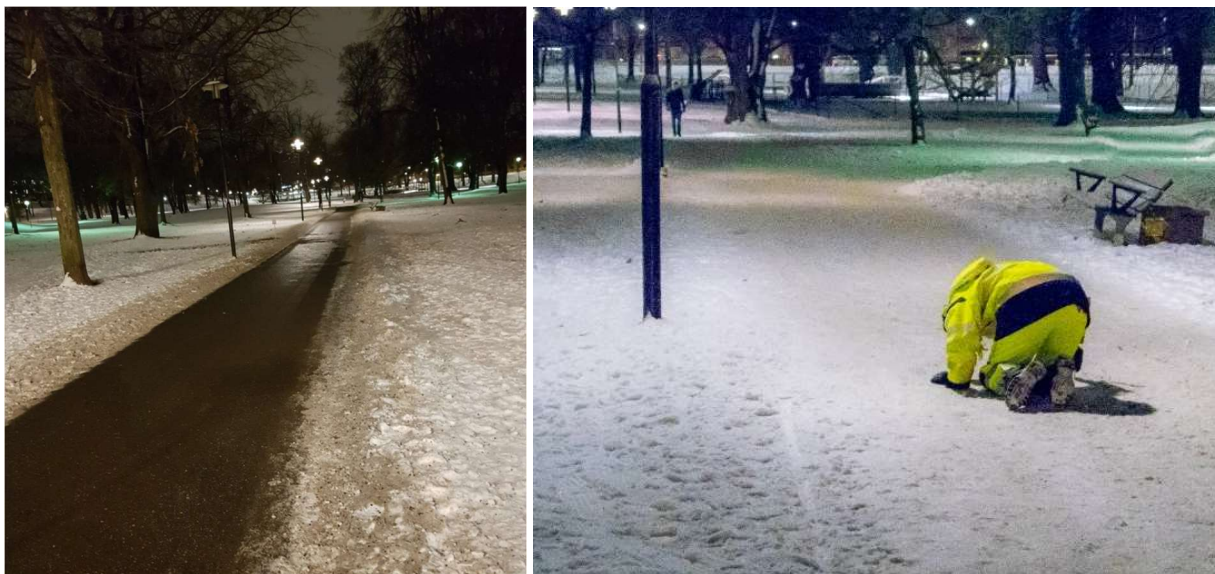
Figur 4. Fotografier som visar gångbanans sträckning genom parken vid Lindhagensplan.

Innan försöket var det på gångbanan ungefär 1,5 cm hårt packad snö med ca 0,3 cm lös snö ovanpå. Ytan borstades tre gånger (Figur 5) vilket resulterade i att den lösa snön och lite av den packade snön försvann. Inför utläggning av saltlösningarna var det således ungefär 1 cm packad snö med lite synligt grus från tidigare sandning på ytan.

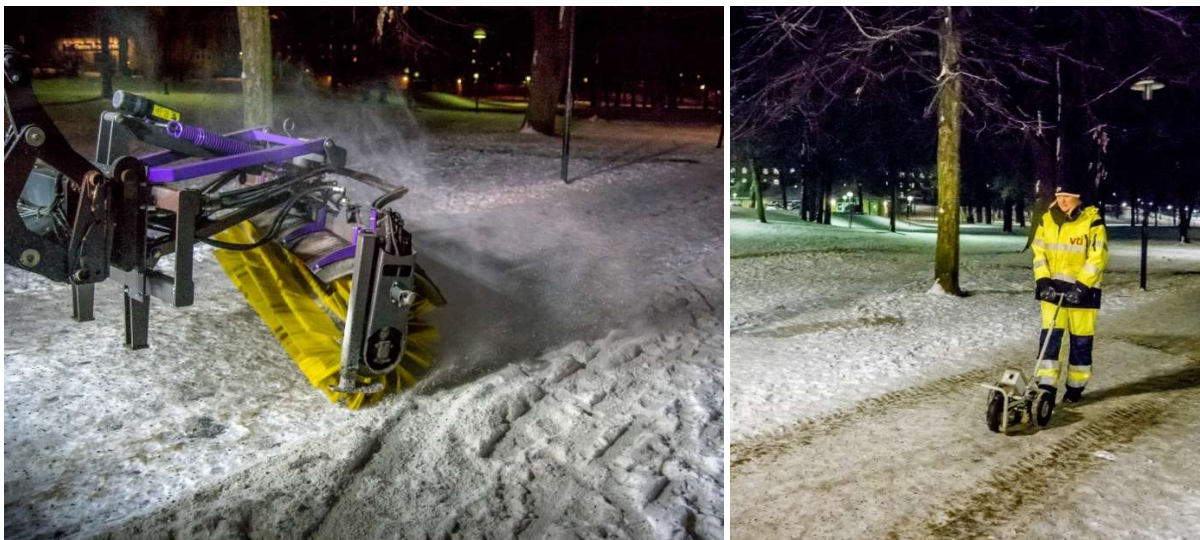
*Figur 5. Borstning av den snötäckta gångbanan inför försöken med olika typer av salter (till vänster) med efterföljande friktionsmätning (till höger), vid 6-tiden på morgonen den 22 januari 2018.*

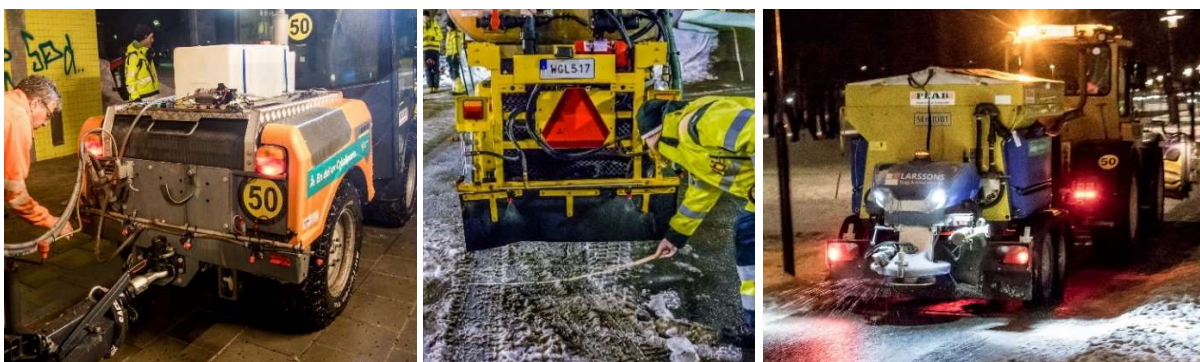
*Figur 6. De olika spridare som användes vid försöket: 1) för spridning av Kaliumformiat; 2) för spridning av Karlstadslaken; 3) för spridning av  $\text{NaCl}$ -lösning.*

Förarna fick instruktioner om att lägga samma giva, 40 gram per kvadratmeter, av respektive saltlösning. Då olika spridare användes för respektive lösning (Figur 6 och Tabell 1) är det dock troligt att den faktiska mängden skilde sig mellan sträckorna. Den var exempelvis inte möjligt att ställa in mängden saltlösning med den spridare som användes för att sprida Kaliumformiat – endast trycket kunde justeras upp till maximalt 2 bar. Spridarna var inte heller kalibrerade inför försöken.

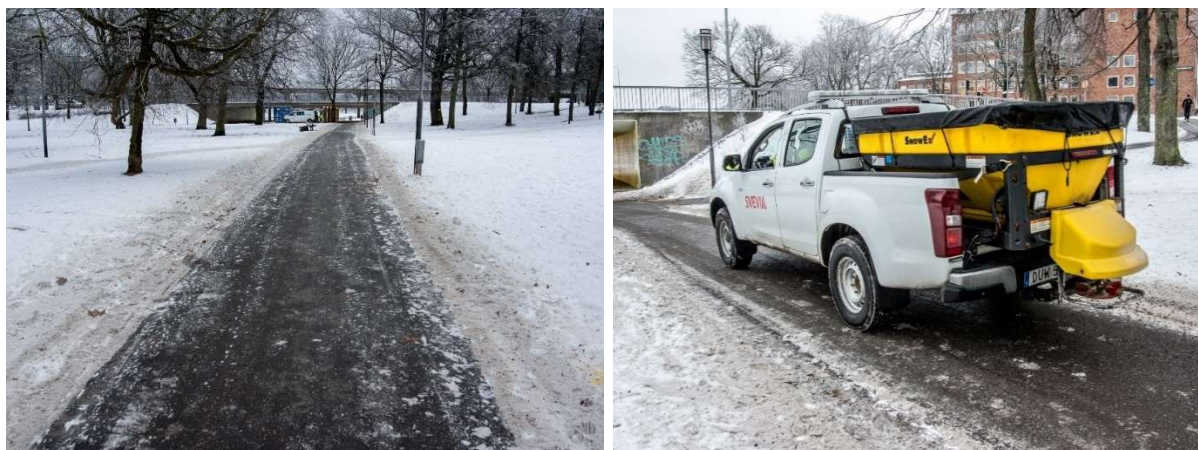
Figur 7. Gångbanan efter borstning (till vänster) med efterföljande sandning (till höger), vid lunchtid den 22 januari, 2018.

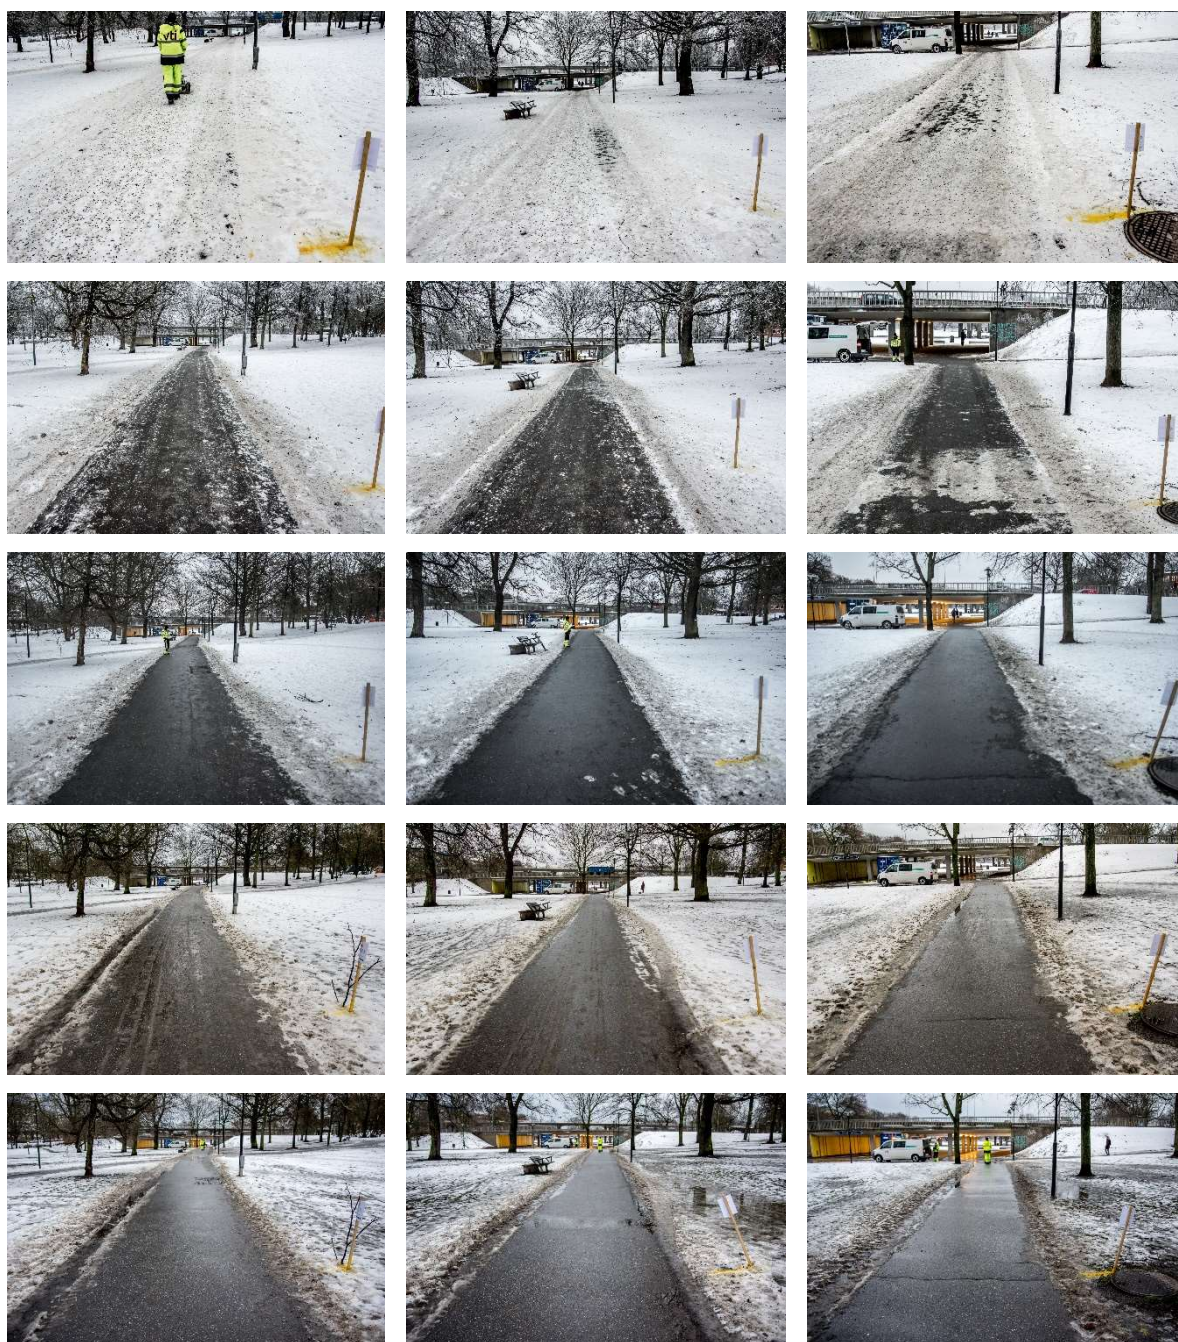
*Figur 10. Förändring av väglaget på de olika teststräckorna under försökets gång. Från vänster till höger de tre delsträckorna för Kaliumformiat, Karlstadslake och Natriumklorid. Uppifrån och ned: 2018-01-22 kl 11.10, 2018-01-22 kl 15.40, 2018-01-23 kl 10.45, 2018-01-24 kl 10.50, 2018-01-24 kl 15.25.*

del packad snö (fotspår och spår från PFT:n). På delsträcka 2 däremot, behandlad med Karlstadslaken, har snön inte packats i samma omfattning som på de andra delsträckorna. Vid observationer ca 10 timmar senare kan vi också notera att delsträcka 2 upplevs torrare än de andra delsträckorna. Det är inte helt klarlagt att de observerade skillnaderna beror på halkbekämpningsmedlen i sig, men det finns alltså en tendens till att Karlstadslaken tycktes ha en något bättre effekt, under de rådande förhållandena, än de båda andra saltlösningarna. Vidare studier behövs emellertid för att säkerställa detta. Resultaten kan också bero på skillnader i vägtemperatur, avrinningsförhållanden (lutning och tvärfall), omgivande träd, med mera. Vägslagsobservationer innan försöket antyder också att denna delsträcka då upplevdes torrare än övriga delsträckor.

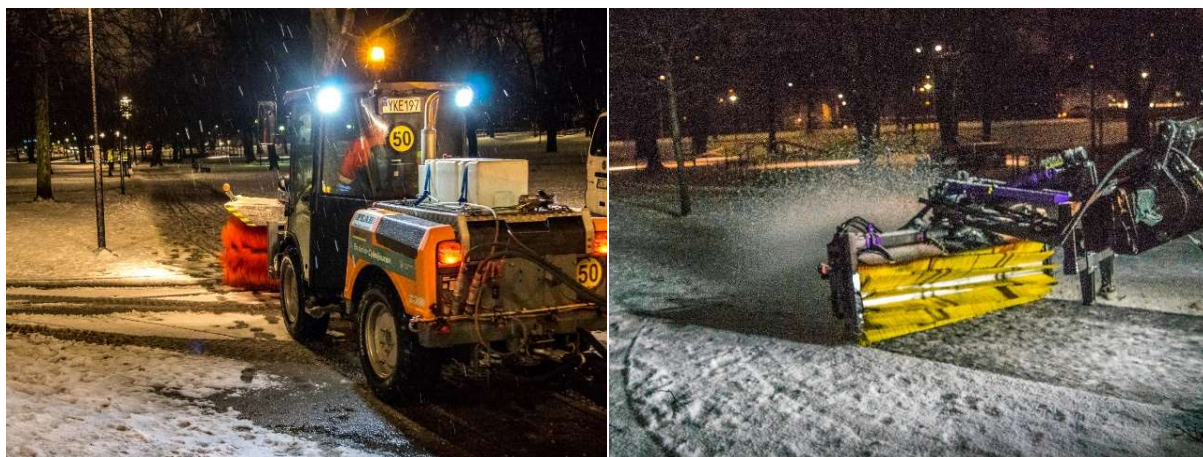
Figur 12. De två olika borstar som jämfördes i samband med försöken av olika halkbekämpningsmedel: "Svischen" till höger och den mjukare och tätare borsten till vänster.

I samband med försöken med olika halkbekämpningsmedel (se avsnitt 3.1) passade vi även på att göra några jämförande studier av olika typer av sopvalsar/borstar. Två olika förare med olika fordon och utrustning fick sopa varsin delsträcka av en orörd del efter teststräckorna på den gångbana där försöket med de olika saltlösningarna genomfördes. På den ena delen användes en mjuk och tät borste monterad på en Belos Transgiant och på den andra delen en styvare borste med horisontellt monterade borststrån, populärt kallad "Svischen" monterad på en Wille (Figur 12).

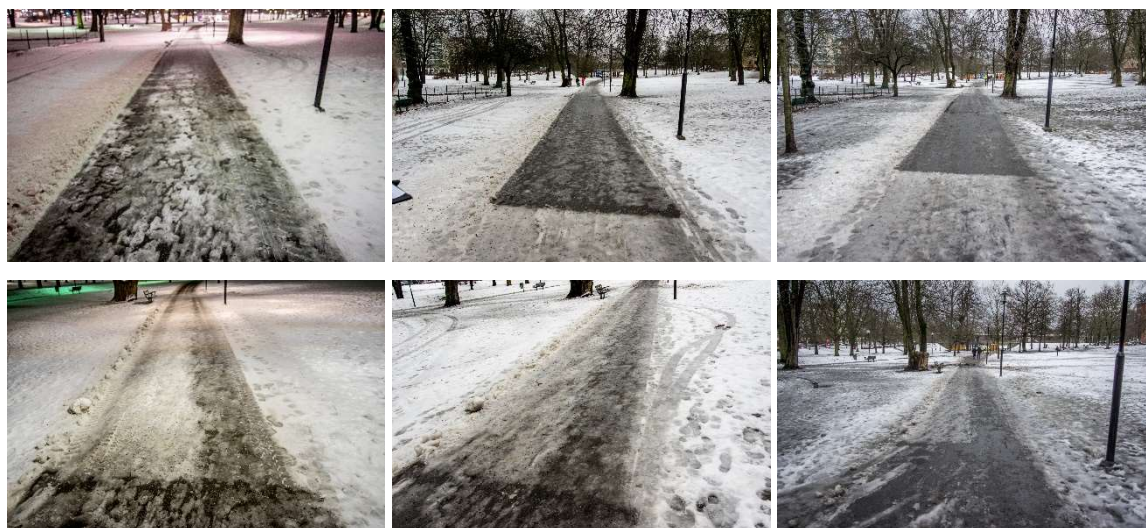
Figur 13. De borstade ytorna 2018-01-24 ca kl 06.35, 10.45 och 15.25. Övre raden "Svischen" och nedre raden den mjuka borsten.

Vi kunde se skillnader i resultat mellan de olika borstarna. Borsten på Belos Transgiant var för mjuk och lämnade mycket snö/modd kvar på ytan, medan den andra borsten resulterade i en renare yta (Figur 13).

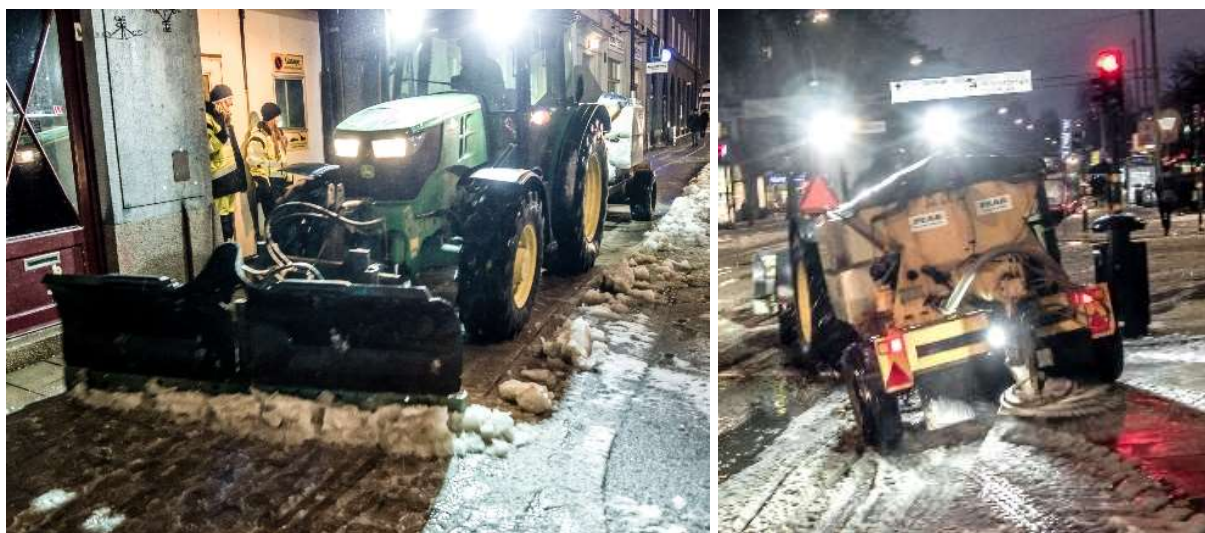
Figur 15. Den utrustning som använts vid snöröjning och saltning på trottoaren längs Sveavägen.

Syftet med mätningarna på trottoarerna var egentligen att utvärdera en för gångbanor specialtillverkad plog, kallad ”pianoplogen”<sup>1</sup>, och jämföra hur effektiv den var i jämförelse med sopsaltmetoden. Pianoplogen skulle användas på trottoaren längs Sveavägen och som jämförelse valde vi en trottoar längs S:t Eriksgatan som sopsaltas. Då leveransen av pianoplogen var försenad kunde vi inte utvärdera den denna vinter utan istället blev det en jämförelse mellan plogning respektive sopsaltning av trottoarer. På trottoaren längs Sveavägen används en traktor av märket John Deer utrustad med en vikplog och en tallriksspridare från Schmidt med möjlighet att lägga såväl torrt och befuktat salt som saltlösning (Figur 15).

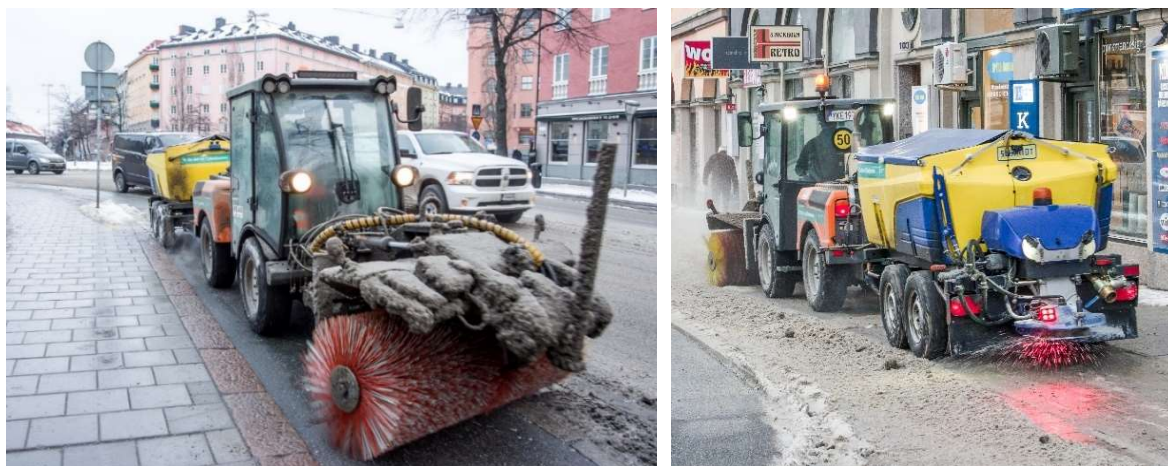
Figur 16. Den utrustning som användes för sopsaltning av gångbanan längs S:t Eriksgatan.

På trottoaren längs S:t Eriksgatan användes en Belos Transgiant med borste fram och två ”seriekopplade” saltspridare (Figur 16). Det är samma fordon som användes för att sprida Kaliumformiat i specialstudien av olika halkbekämpningsmedel (avsnitt 3.1). Den första spridaren är en specialkonstruktion för att kunna komplettera med spridning av Kaliumformiat och den bakre spridaren är en Schmidt-spridare med munstycken för vanlig saltlösning (NaCl).

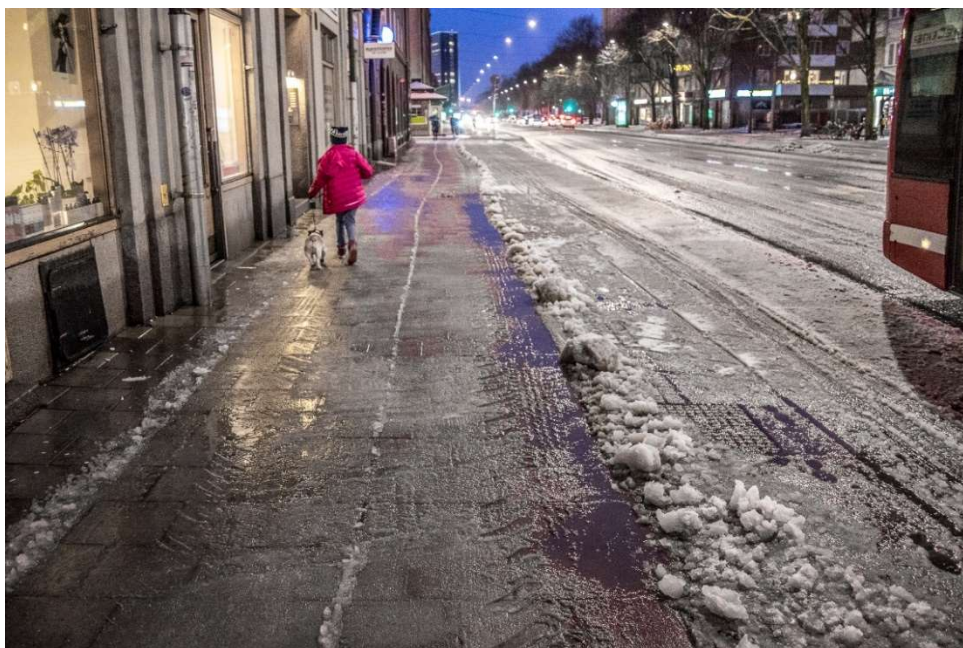
Figur 17. Rester av snömodd efter plogning på trottoaren längs Sveavägen, den 24 januari 2018. Innan plogningen var det ungefär 1 cm snömodd på ytan och efter plogningen återstår ca 0,3 cm.

Utifrån våra mätningar är det svårt att dra några långtgående slutsatser kring skillnaderna mellan de båda metoderna. Enligt våra observationer kan vi dock se att plogningen lämnar kvar en större rest av snö/snömodd jämfört med sopningen. Vikplogens utformning gör också att det blir en sträng i mitten av den plogade ytan med ytterligare snö/snömodd (Figur 17). Ju mer snö som är kvar på ytan efter snöröjningen, desto större saltmängd krävs för att få ytan ren från snö och desto större är risken för återfrysning. Följden kan då bli ett mer ojämnt och halt underlag. En friktionsmätning som vi gjorde direkt efter plogningen visar att friktionsnivån kan vara ganska låg då också (Figur 18).

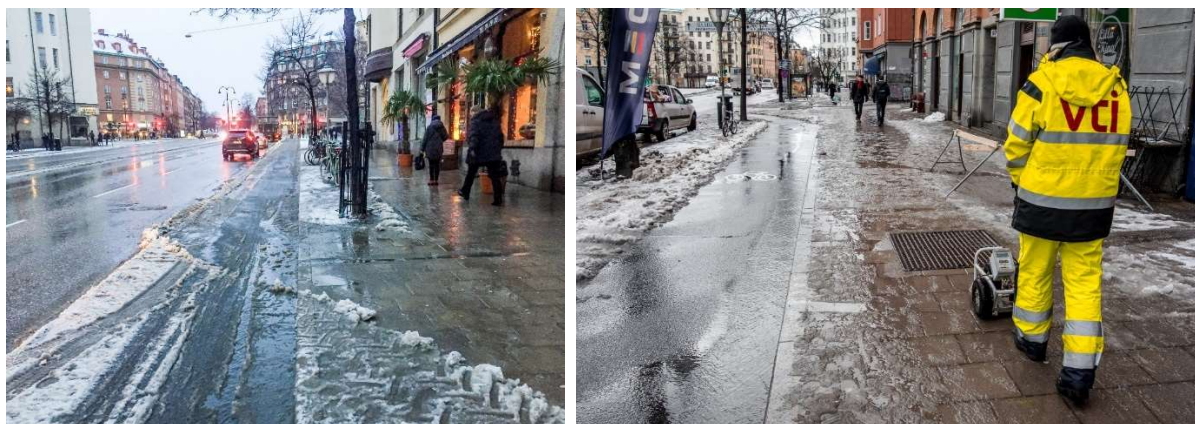
Figur 19. Möblering och utplacerade hinder på trottoarer som begränsat möjligheten att sköta vinterdriften på ett tillfredsställande sätt.

Under vinterns utvärderingar har vi också observerat att möblering och utplacerade hinder på trottoarerna gör det svår att komma fram med driftfordonen. Det innebär att delar av trottoaren vid vissa tillfällen inte röjs (Figur 19) och den kvarvarande snön blir en källa till inrinnande vatten som späder ut saltet och kan leda till halka.

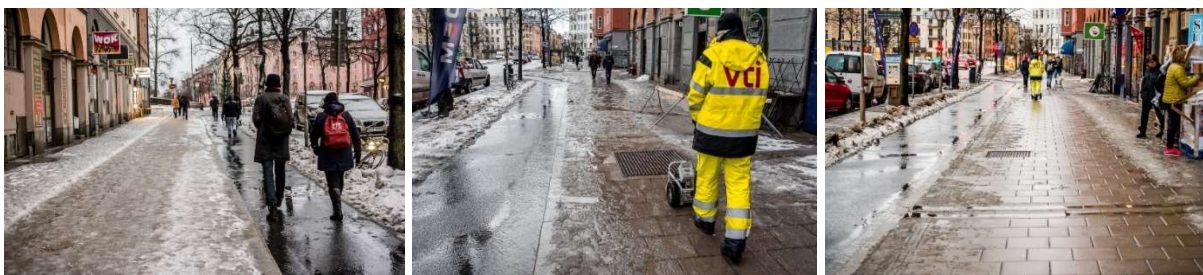
*Figur 21. Väglaget på trottoaren längs S:t Eriksgatan i samband med snöfallet den 24 januari, 2018. Vid 8-tiden på morgonen (till vänster), vid 11-tiden (i mitten) och 15-tiden (till höger).*

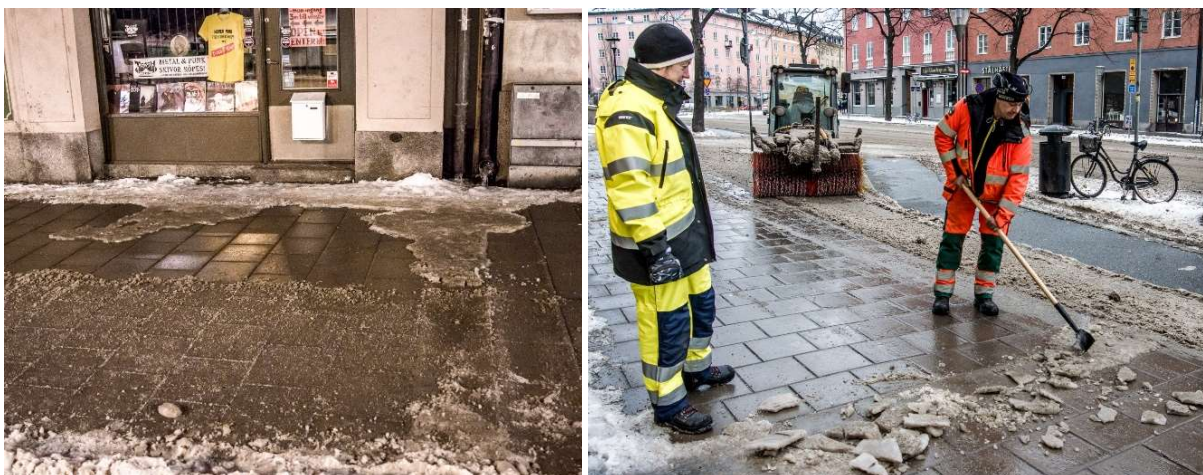
*Figur 22. Isbildning i anslutning till stuprör på trottoaren längs S:t Eriksgatan (till vänster) som kräver manuellt arbete för att råda bot på (till höger).*

1. Hackar några hål i issvålen
2. Fyller torrt salt i hålen
3. Sprutar ner Kaliumformiat
4. Hackar loss isen med ishacka när saltet verkat och fått isen att lossna från underlaget.

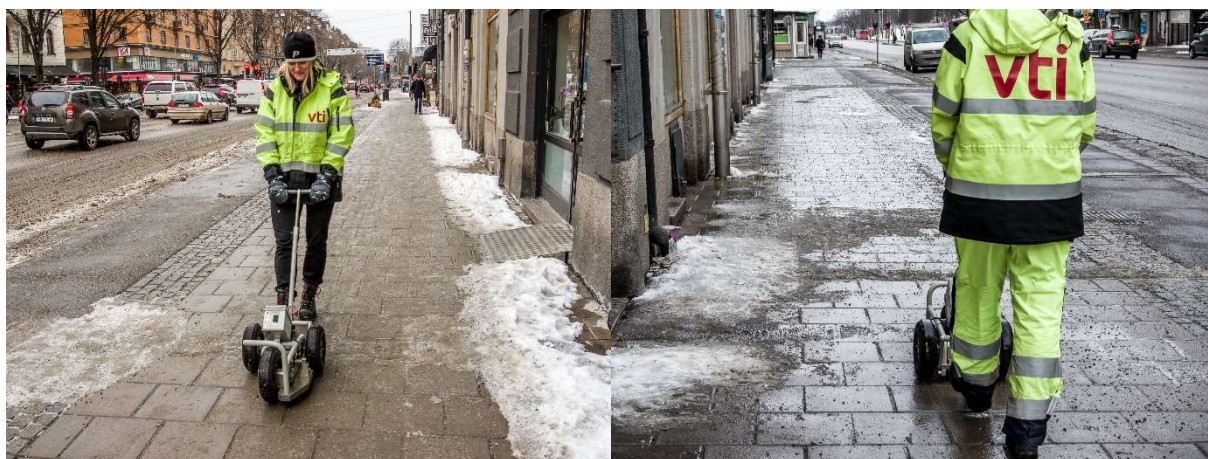
Figur 24. Trottoaren på Sveavägen med lös snö den 5 mars (till vänster) och med våt barmark men isbildning vid stuprörsrännorna den 7 mars (till höger).

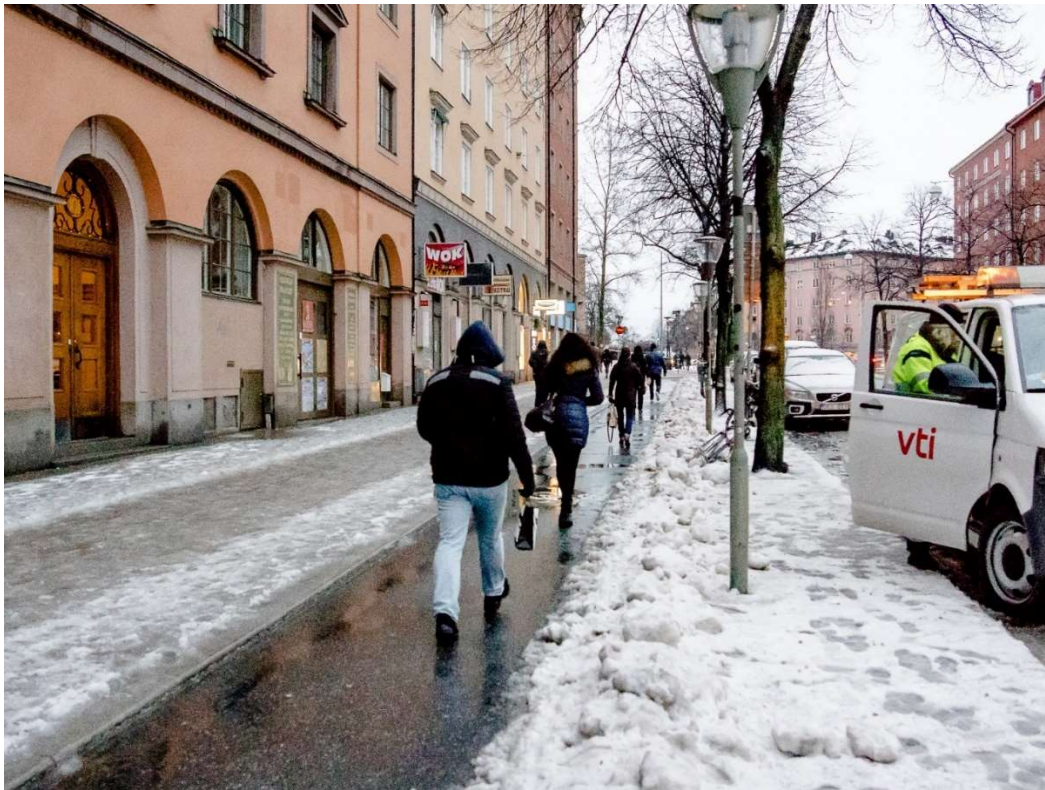
Figur 25. Fotgångare längs S:t Eriksgatan som väljer att gå i cykelbanan istället för på gångbanan.

Vid tillämpning av sopsaltning på cykelvägar ökar också efterfrågan på att höja vinterdriftstandarden på gångbanor. Är väglaget sämre på gångbanan än på cykelbanan kommer de gående att välja att gå i cykelbanan istället (Figur 25), vilket naturligtvis inte är önskvärt.

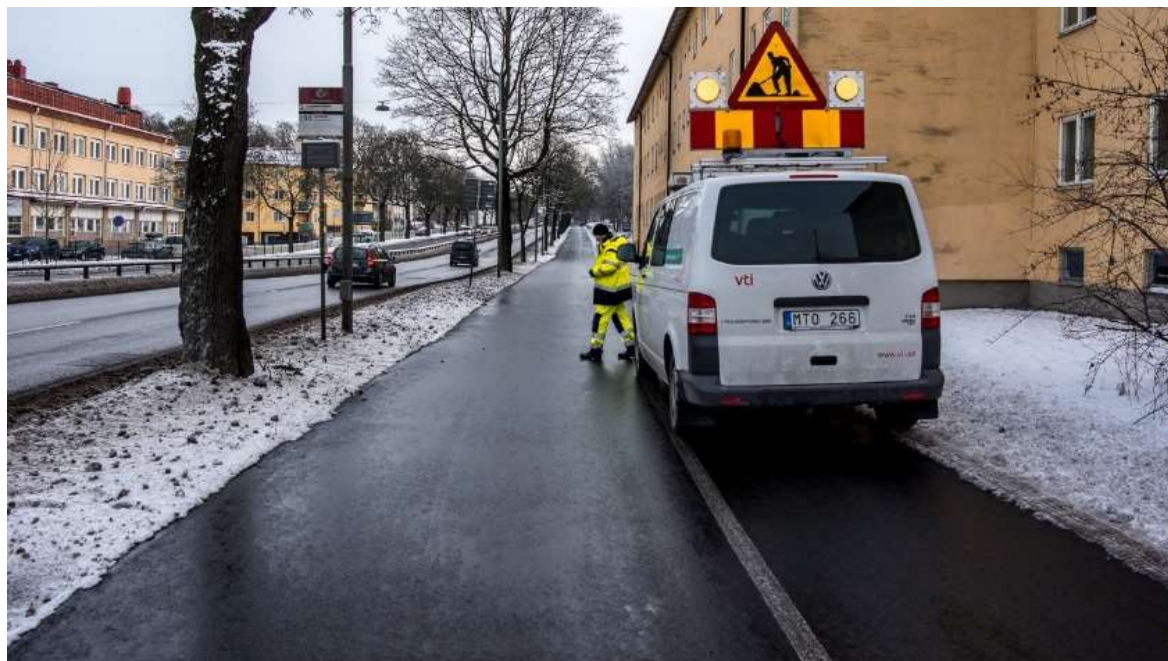
Figur 26. Cykelbanan med ny beläggning vid Abrahamsberg.

En av förarna har upplevt att den nylagda beläggningen på en cykelbana vid Abrahamsberg (Figur 26), som ingår i det sopsaltade cykelvägnätet, varit hal vid några tillfällen. För att kontrollera detta var vi på plats vid ett par tillfällen och kontrollerade läget – noterade väglag och mätte friktion. Vi kunde i våra mätningar inte notera någon halka (Figur 27). Dock är det allmänt känt att nylagda beläggningar kan upplevas hala, men då ofta till följd av blödning (t.ex. Lundberg m.fl., 2015).

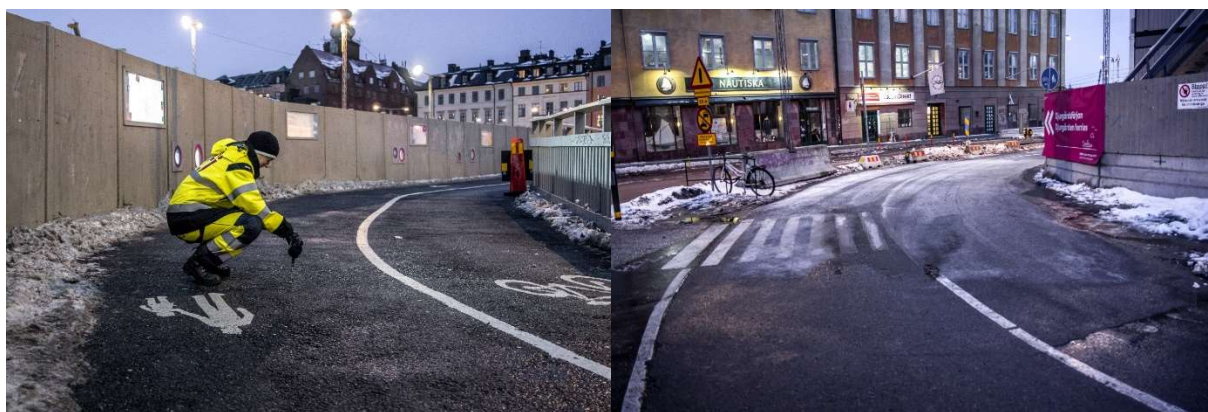
Figur 28. Gång- och cykelvägen vid Slussen. Intorkat salt nere i kurvan (till höger) och torr barmark utan synligt salt högre upp i backen (till vänster).

En annan plats där problem med halka uppmärksammats är på gång- och cykelvägen vid Slussen. Vi har tidigare vintrar gjort en del mätningar här och har även denna vinter gjort en del observationer på platsen, dock i begränsad omfattning. Exempelvis var vi där tidigt på morgonen den 5 mars. Längst ner i kurvan såg det då ut att vara rimfrost på ytorna, men det visade sig vara intorkat salt (Figur 28). Vägytans temperatur var där  $+8-10^{\circ}\text{C}$  medan den på övriga delar av gång- och cykelvägen var  $-3^{\circ}\text{C}$ . Den högre temperaturen beror antingen på värmeslingor under beläggningen eller värme från utrymmet under konstruktionen.

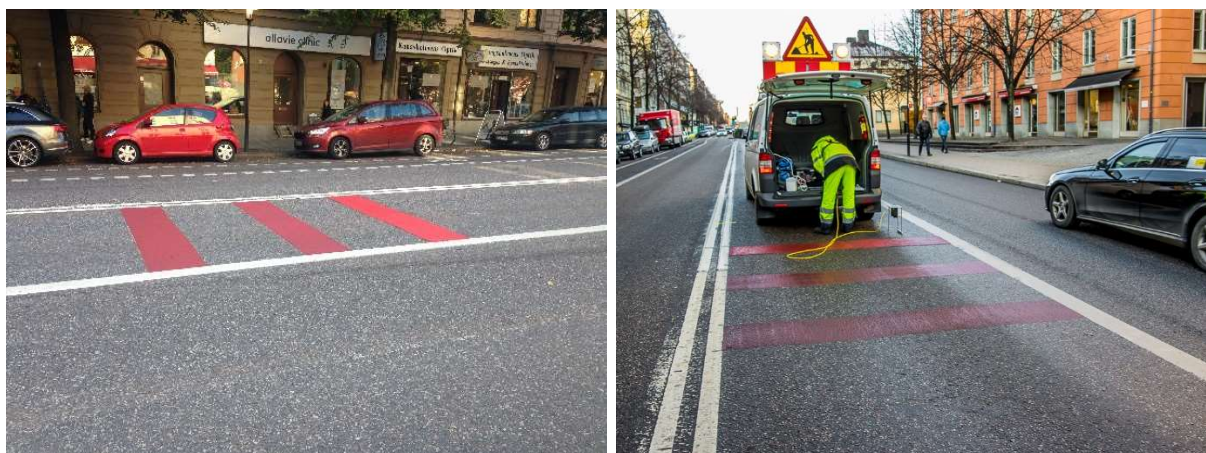
Figur 29. Tre fält med olika typer av rödfärgade massor målade på Fleminggatan. Fotot är taget den 16 november 2017.

För att jämföra slittåligheten hos olika typer av rödfärgade massor, har Stockholms stad valt ut två teststräckor där tre olika färger/massor lagt i parallella fält tvärs körriktningen. Den ena sträckan utgörs av stadstrafik på en äldre beläggning (Figur 29) medan den andra placerats på en nyare beläggning på infarten till rondellen vid just Bergslagsplan (Figur 30) där vi tidigare uppmätt låg friktion på de rödmålade cykelpassagerna. Vi har haft i uppdrag att följa upp försöket med friktionsmätningar och observationer på plats. Vi har även passat på att ta fotografier med en speciell texturkamera som VTI nyligen införskaffat. Då vi ännu inte har någon metod för att analysera dessa fotografier återges dock inte resultaten i detta PM.

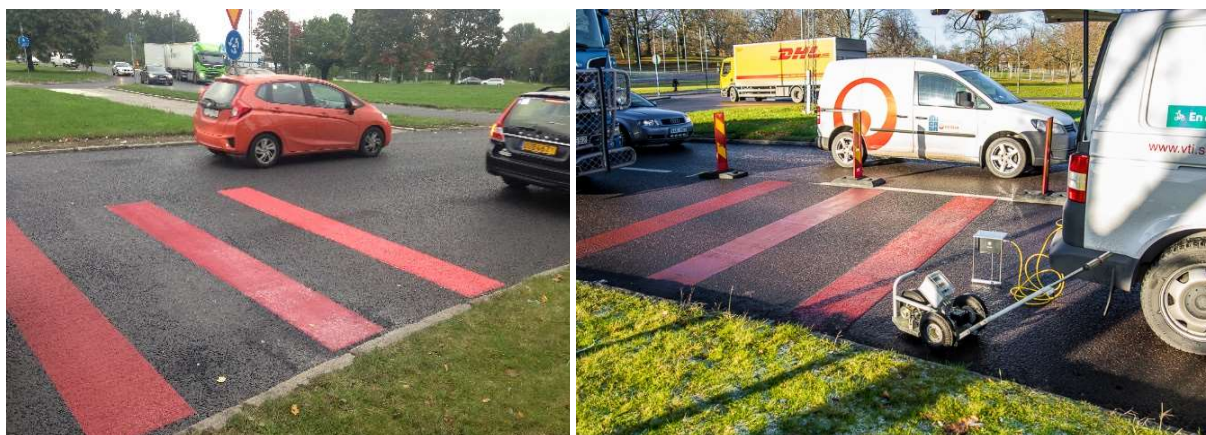
Figur 30. Tre fält med olika typer av rödfärgade massor målade vid infarten till cirkulationen vid Bergslagsplan. Fotot är taget den 16 november 2017.

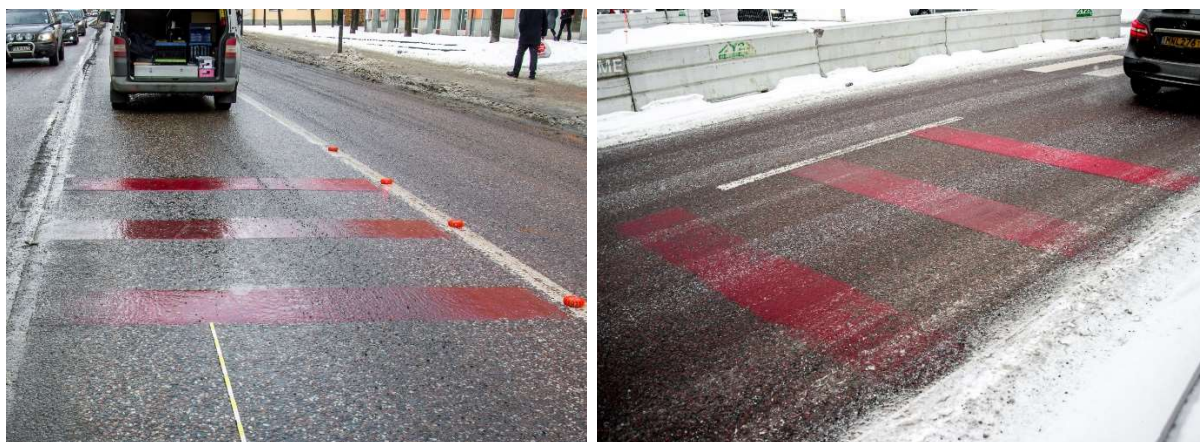
Figur 35. De tre fälten med olika typer av rödfärgade massor på Fleminggatan (till vänster) respektive vid infarten till cirkulationen vid Bergslagsplan (till höger), den 7 mars 2018.

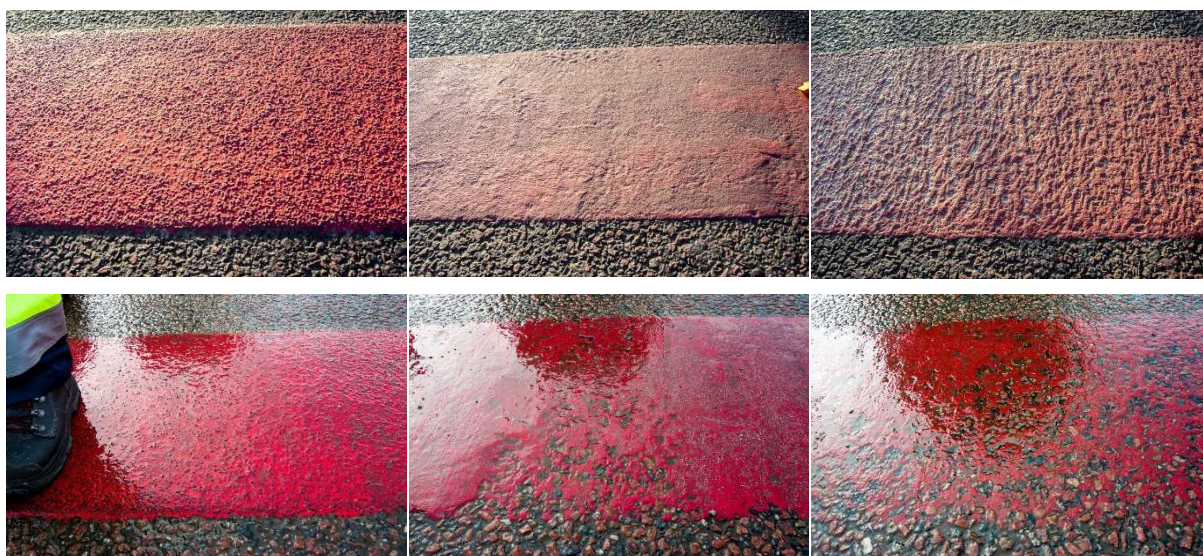
*Figur 37. De tre olika färgmassorna vid infarten till cirkulationen vid Bergslagsplan: Bauxit längst till vänster, Slät tysk massa i mitten och EKC:s vanliga rollade röda massa längst till höger. Den övre bildraden visar ytorna innan vintern (den 16 november) medan den nedre bildraden visar ytorna efter vintersäsongen (den 7 mars). Fotona visar ytorna i hjulspåret ca 1 meter in från ytterkanten av de målade ytorna där vi antagit att slitaget är som störst.*

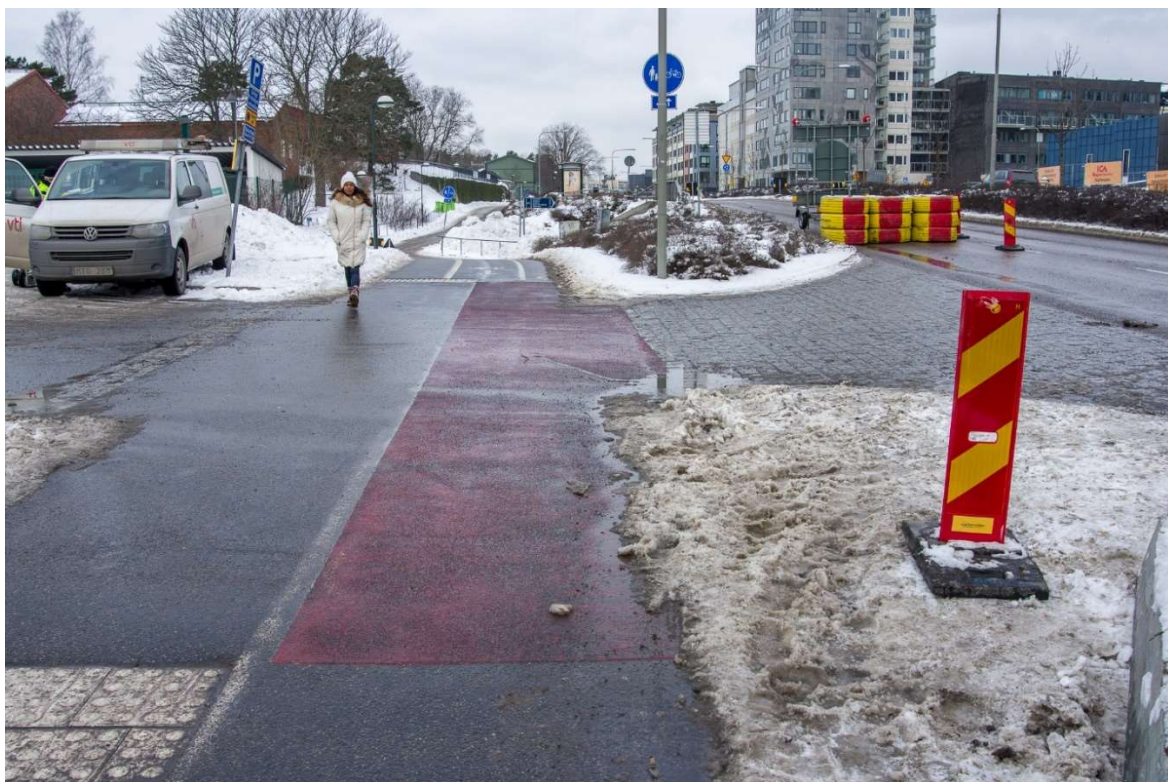
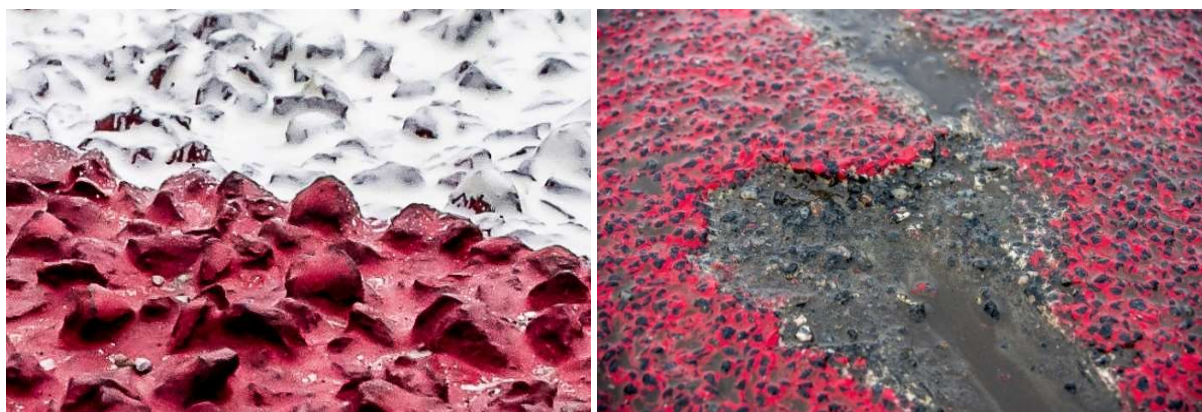
*Figur 38. Cykelpassagen i Västberga med en röd massa innehållande Bauxit. Nedre bilden till höger visar plogskador på ytan.*

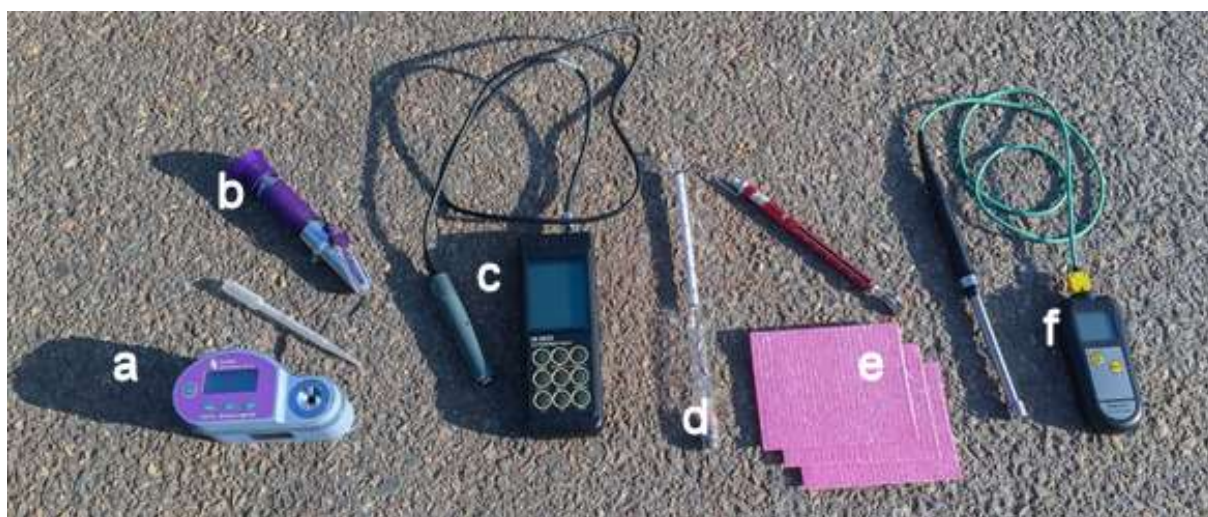
*Figur 39. Rekommenderat "salt-kit" för utförarnas egen uppföljning av sopsaltmetoden: a) digital refraktometer med tillhörande pipett för att mäta saltkoncentrationen i vätska (till exempel prov från vägytan eller saltkoncentrationen i tanken), b) manuell refraktometer (som a, men behöver kalibreras utifrån vätskans temperatur), c) konduktivitetsmätare för saltkoncentration i tanken, d) densitetsgivare för saltkoncentration i tanken, e) wettexdukar och fjädervåg för att mäta vätskemängden på ytan och f) termometer för att mäta vägytans temperatur. Minsta rekommendation är att åtminstone ha en yttertermometer (f) och någon av a–d, för att säkerställa saltlösningens koncentration.*

För en bättre tillämpning av sopsaltningen i praktiken är det viktigt att utförarna även gör egna uppföljningar. Det som är viktigt att följa upp är restsaltmängd, fuktmängd och vägytans temperatur och vi har lämnat förslag på ett "salt-kit" för denna uppföljning (Figur 39).
