# Happy Boat

Happy Boat rapport nummer 19-300

## Jämförande analys av förekomst av biocidmetaller på fritidsbåtsbottnar inom Stockholms stad under åren 2016-2019.

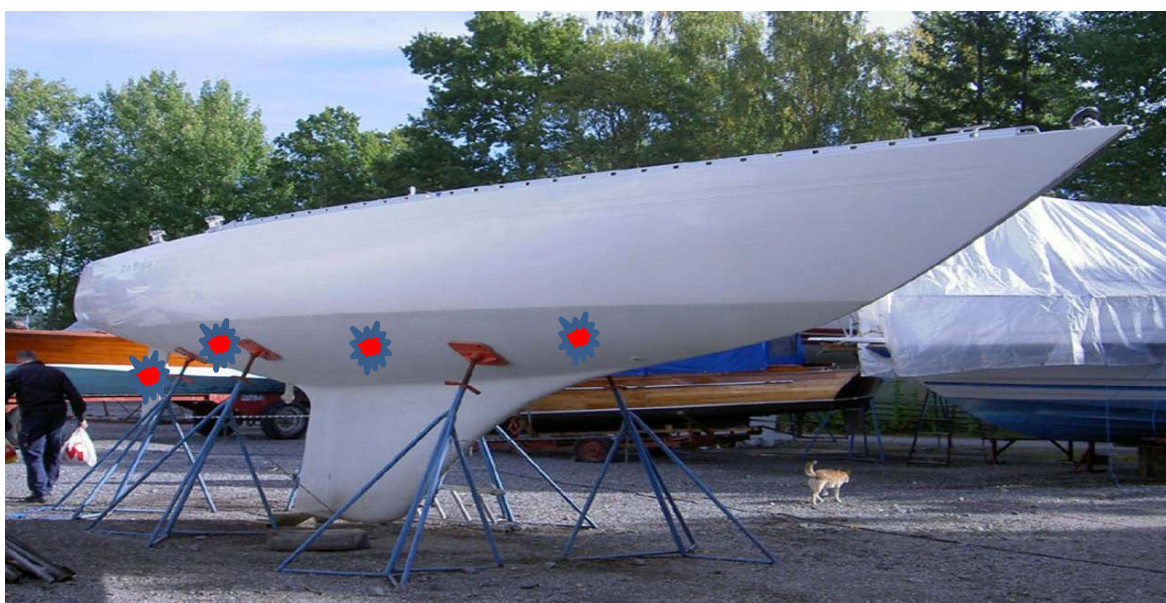
Figur 1. Mätpunkter på båtar mätta av Happy Boat AB. Mätningar utfördes 10-30 cm nedanför vattenlinjen på både styrbord och babord sida enligt bilden (styrbord bak, styrbord mitt, styrbord för, babord för, babord mitt och babord bak plus ömse sidor av rodret). På motorbåtar utan roder mättes på akterspegeln eller drevstocken/skäddan.

För att få tillförlitliga medelvärden har varje båt i undersökningen mätts på åtta platser på undervattenskroppen. I samtliga fall har mätningarna utförts cirka 10-30 cm under vattenlinjen och väl ovanför kölen (Figur 1).

Vid båtskrovsmätningarna har åtta platser mätts per båt, tre på vardera sidan av skrovet och två på aktern eller rodret (Fig 1). I rapporterna har förutom alla enskilda värden även medelvärden av dessa mätningar angivits. Man kan också tänka sig att istället för medelvärden beräkna medianvärden. Medianvärden påverkas inte lika mycket som medelvärden av enstaka extremvärden. Nedan jämförs medelvärden med medianvärden för drygt 700 mätpar för koppar, zink och tenn och ca 170 mätpar för bly.
