110. Ringvägen

111. Stråk mellan Sickla park och Sickla udde

112. Södermalmsallén

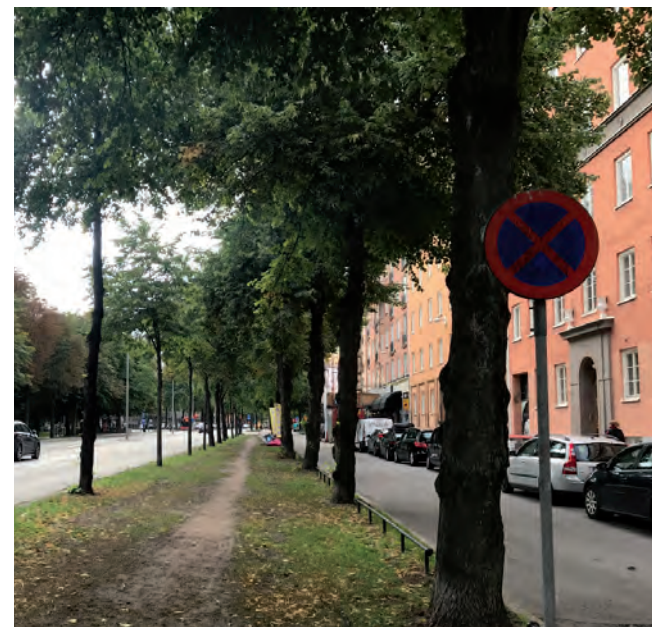
Gräsyterna är trots dålig tillgänglighet populära som promenadstråk och många väljer att gå under träden istället för på gångbanorna. En utredning bör tas fram för att se på möjligheten att permanenta de stigar som har uppstått. Det är viktigt att då utreda möjligheten att skapa säkra korsningar och att se över tillgänglighet i form av problem med kantstöd och nivåskillnader.

Promenadstråk i grönytan i den östra delen av Ringvägen.

- Utredda möjligheten att skapa promenadstråk under träden i gräsytor
- Utveckla möbleringszoner med syfte att öka vistelsevärden i form av tillkommande sittplatser mm

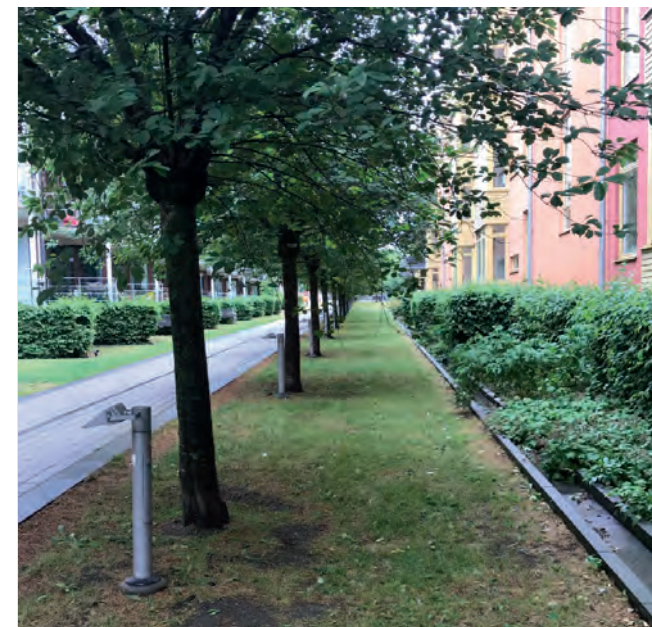
Innehåll: Det smala stråket mellan bebyggelsen längst ut på Sickla udde består av en rak plattlagd gångväg med granitfris, en rad körsbärsträd intill vägen, gräsytor och avenbokshäckar intill fasaderna samt perennplanteringar. Längs den södra fasaden finns också en dagvattenränna.

Klippta häckar, gångväg, belysningsstolpar, trädallé, dagvattenränna och busk- och perennplantering.

- Spridningskorridoren
- Fina material
- Dagvattenrännan

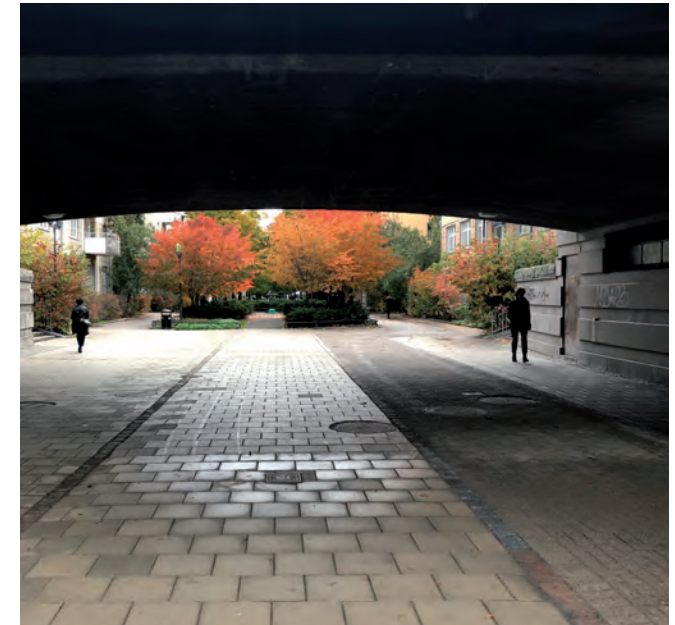
många barn men få lekytor. De lekytor som finns behöver rustas och hela stråket bör få en utformning med integrerade lekfunktioner. Undergångarna under broarna behöver utvecklas med belysning, konstnärlig utformning och lekfunktioner. Hela Södermalmsallén behöver göras mer attraktivt och skapa plats för social samvaro och utrymme för aktiviteter för alla åldersgrupper.

Miljöerna under broarna behöver utvecklas med belysning, konst och lek.

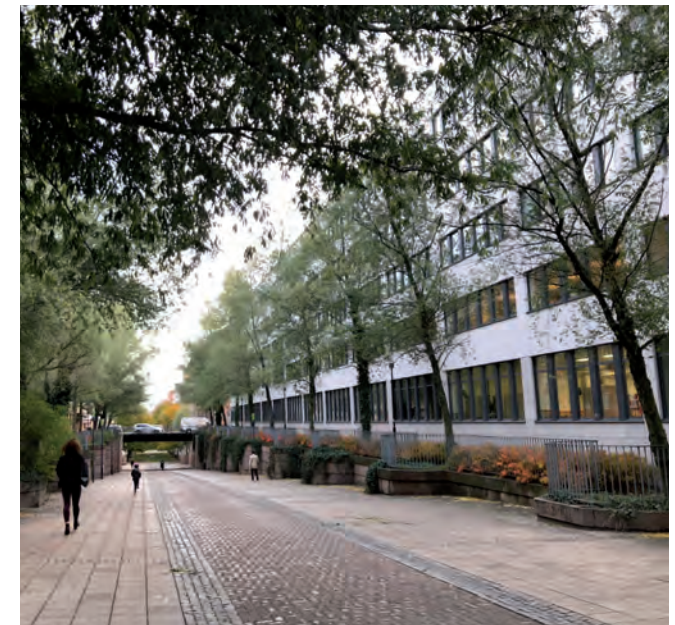
Fina pilträd finns i parkstråkets västra del, i backen upp mot Ringvägen. Backen behöver kompletteras med fler sittplatser och handledare. Mot Ringvägen skulle en entré till Södermalmsallén kunna utvecklas som bättre kopplade ihop Södermalmsallén med Tantolunden.

Backen ned från Ringvägen är fin med pilträäd och växtlighet.

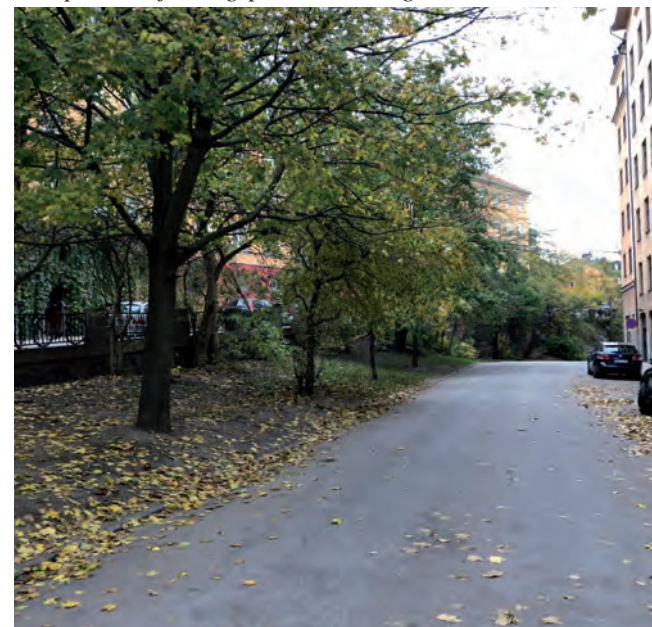
Område 1: Längst parksidan på Assessorsgatan borde en gångbana läggas till för att underlätta rörelsen mellan Blekingetäppan och Tjurbergsparken. Vegetationen behöver gallras och föryngras och ett fältskikt skulle behöva läggas till. Att belysa berget skulle ge gatan en fin fond även kvällstid. Entrén från Assessorsgatan till Tjurbergsparken behöver ses över och göras tydligare.

Område 1. Parkremsa i Assessorsgatan.

- En gångbana på Assessorsgatans parksidan
- Slänten mot Blekingetäppan (2) med marktäckare
- Entrén in mot Tjurbergsparken behöver ses över
- Belysning på berg och murar
- De ekologiska värdena i alla områden

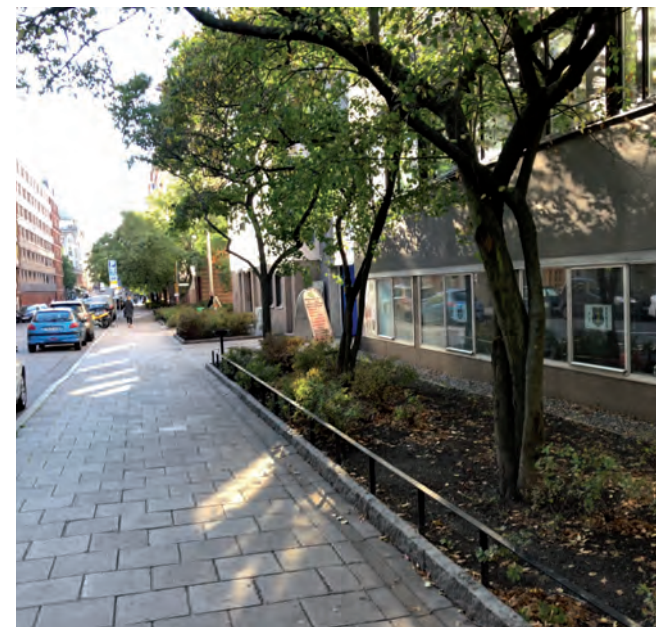
Grön karaktär: Planteringarna omgärdas av planteringsräcke. Träden är fina och i vissa soliga partier ser underplanteringen bra ut. En strategi för hur planteringarna ska skötas och hur mycket som ska vara plantering behövs tas fram. Vid soliga platser behöver planteringarna vårdas och utvecklas med blomning medan vissa delar av sträckan skulle behöva grusas av då det är så skuggigt att det är svårt att få vegetationen att växa.

Planteringarna under de ryska lönnarna.

- Planteringarna och grusa av vissa partier

- Placera bänkar vid strategiska lägen
- Blomning och diversitet i planteringen vid strategiska lägen

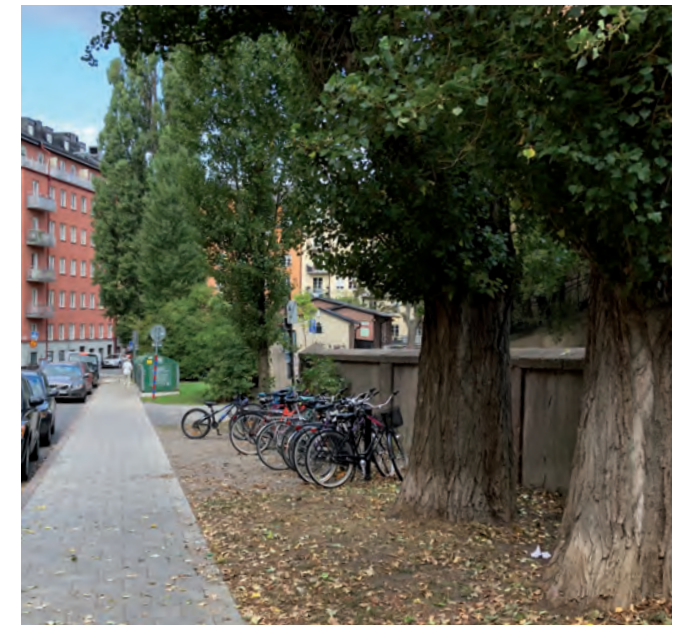
Grön karaktär: Popplarna är gamla och stora och det bör utredas om de behöver ersättas med nya träd. Ytan under popplarna har tidigare bestått av gräsyta, denna är väldigt svår att sköta och borde ersättas med grus. Det finns ingen belysning på denna sida av gatan vilket borde tillföras.

De stora popplarna, cykelplantering och sopsorteringen.

- Grusa av ytorna
- Ersätta popplarna med nya träd
- Utforma miljöstationen som en mötesplats
- Belysningen

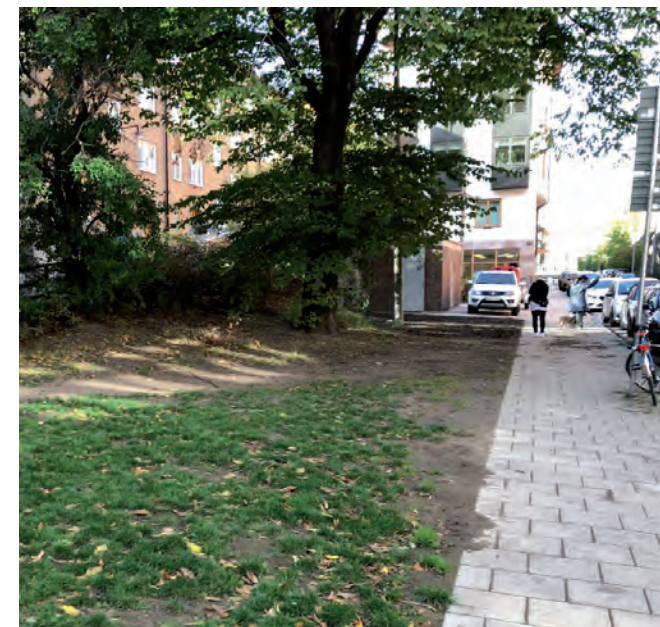
Grön karaktär: Platsen behöver ses över och utvecklas. Ett nytt träd borde planteras på gräsytan och en rund bänk placeras runt trädet. Gräsytan behöver rustas men borde också utvecklas med mer blomning och ramas in med ett räcke längs gräskanten. Platsen är som en förplats till Bergsgruvan och övergången från den in till Bergsgruvan behöver ses över, idag finns t.ex. inget övergångsställe över Högbergsbacken vilket skulle underlätta entrén in till parken.

Gräsyta med upptrampade stigar och träd.

- Plantera ett nytt träd med bänk runt om
- Permanentera upptrampad stig
- Fin lökplantering i gräsytan
- Övergången från platsen till entrén till bergsgruvan
- Inrama platsen med gräskanträcke

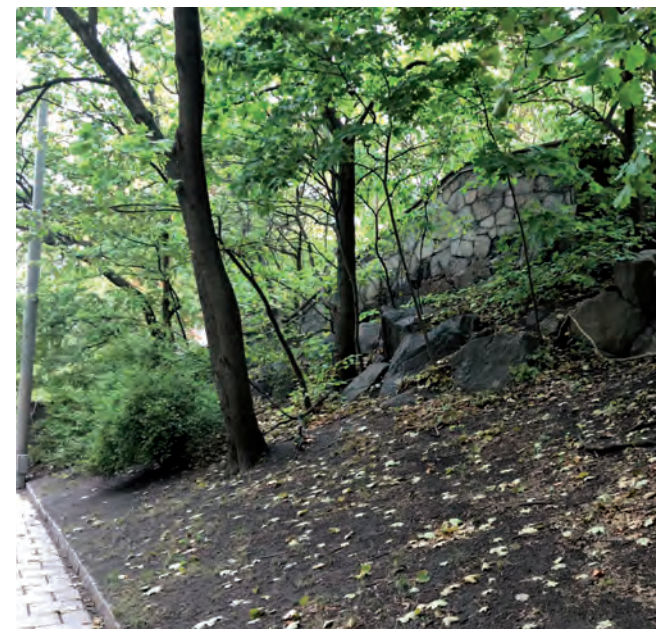
Ekologisk infrastruktur: Lundagatan fungerar som en spridningskorridor mellan Högalidsparken och Skinnarviksparken, vilket är viktigt att bevara. Det finns flera olika stora träd som ask, björk, alm, lönn och idegran men också mycket tätt buskage med bärande buskar. Här skulle de ekologiska värdena kunna ökas genom att tillföra ett blommande fåltskikt, sätta upp holkar och insektshotell men även spara död ved. Tätta buskage med mycket småfåglar och många olika arter av buskar och träd är viktigt för den biologiska mångfalden och dessa bör bevaras.

Slänten med höga ekologiska värden.

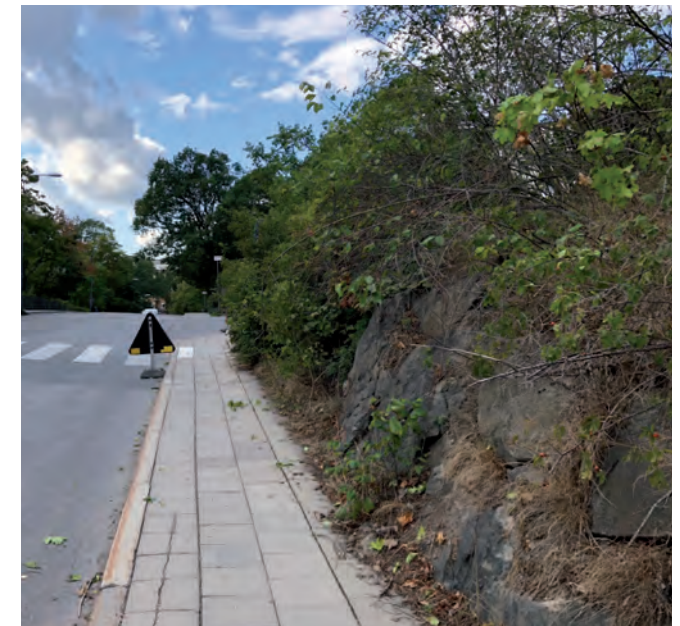
Grön karaktär: Längs bergsslutningen behöver vegetationen kontinuerligt ses över att det inte växer ut över gångbanan.

Vändplan och bergsslutning mot Reimersholmsgatan.

- Rensa sly vid bergsslutning

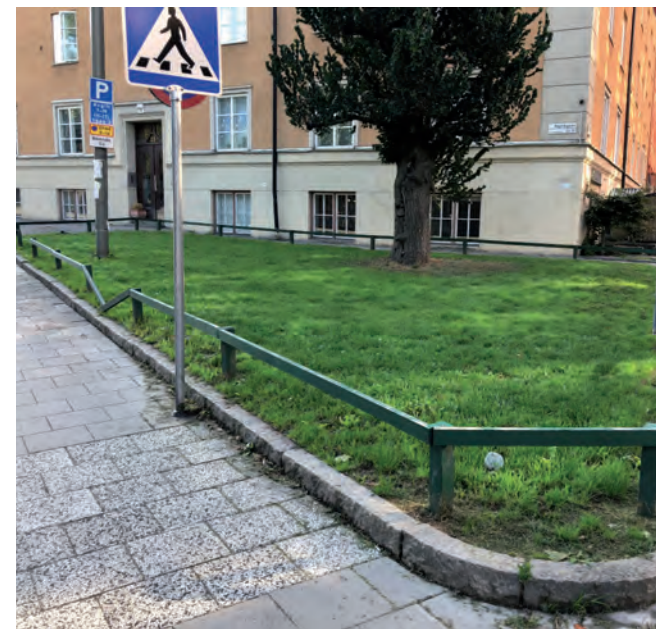
Den triangulära platsen som omramas av ett trästaket och med en stor alm i mitten.

- Blomsterprakt
- En fågelholk
- Ett smidesräcke
- Sittplats

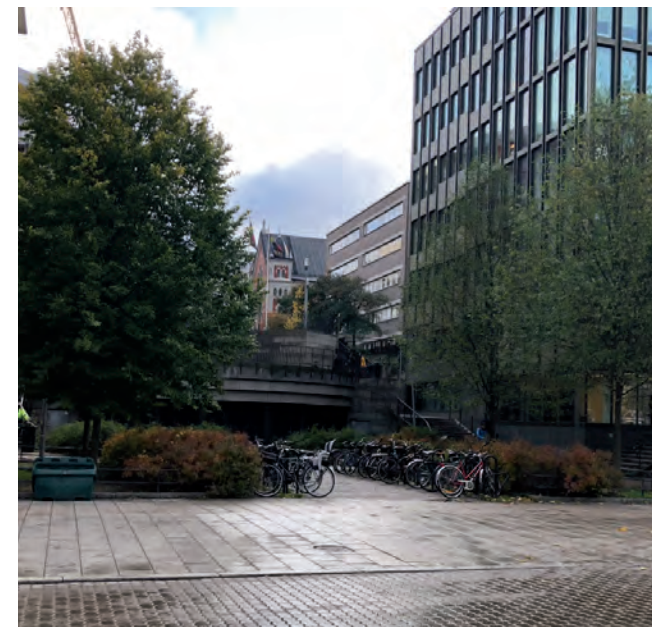
Fonden på Södermalmsallén med den cirkulära platån, träden, buskarna och cykelparkeringen.

- Ett nytt upprustningsprogram
- Nya dahliaplanteringar
